平成20年(2008年)岩手・宮城内陸地震1:25,000詳細活断層図
(活断層・地形分類及び地形の変状)について
1:25,000-scale Active Fault Map on the Iwate-Miyagi Nairiku Earthquake in 2008

地理調査部 星野 実¹・鈴木義宜¹・岩橋純子¹・吉武勝宏¹
Geographic Department Minoru HOSHINO, Yoshinori SUZUKI,
Junko IWAHASHI and Katsuhiko YOSHITAKE
関東地方測量部 田中庸夫
Kanto Regional Survey Department Tsuneo TANAKA
測図部 高橋広典²
Topographic Department Hironori TAKAHASHI

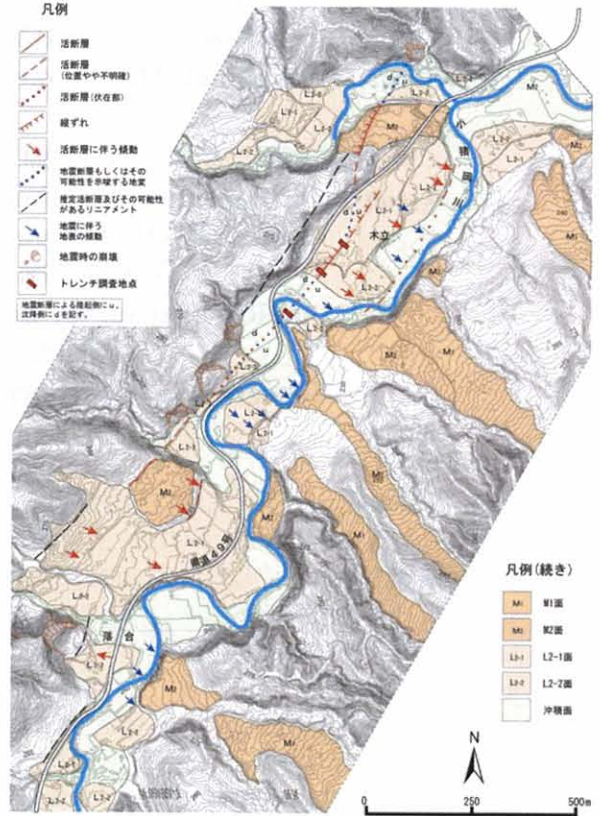
図-2 爪木立地区(活断層及び地形区分図)

爪木立地区周辺は、今回の地震によって活断層や亀裂などの地形変状が比較的多数分布する地域である(図-2)。

色から赤)が隆起部分で、寒色(青から紫)が沈降部分である。活断層は、河川の左岸を北東から南西に延びており(図-2)、活断層を境にして東側に黄色から赤の色が分布し、活断層の隆起と同じ地形変位が認められ、西側に青色の分布が見られる。なお、ここは、地震時に地震断層が現地で確認された地点で、同地点で実施されたトレンチ調査の結果からも断層変位が確認されている(鈴木ほか, 2008)。

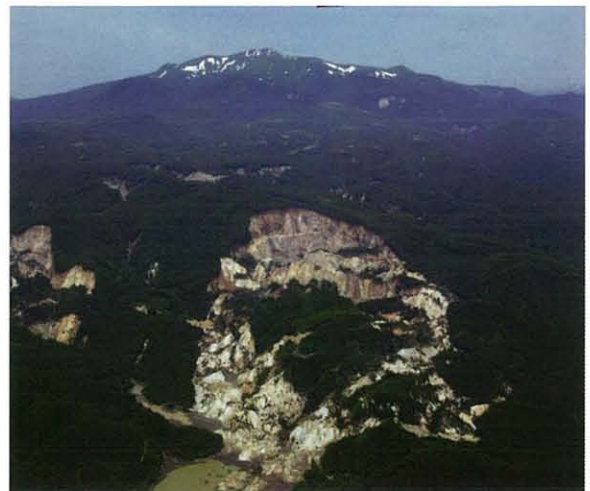
写真-1 荒砥沢ダム北方の大規模地すべり。左下は荒砥沢ダムの水部，背後に栗駒山を望む。（2008年6月 八木浩司撮影）

元の地表が残された変形の少ない移動ブロックが認められる(写真-1)。このような地すべりの形態から、荒砥沢地すべりは、数十メートルの厚みを持つ移動ブロックが並進すべりとして移動したものである(八木ほか, 2008a)。

栗原市二迫川流域，荒砥沢ダム北の山麓斜面が，幅900m，奥行き1,300mにわたって地すべりが発生した（図-8，写真-1）。この地すべりは荒砥沢地すべりと呼ばれ，移動土塊量は7,000万m³に及び近年我が国で発生した地すべりとしては最大である。冠頂部の滑落崖の比高は約148mで，鮮新-更新統の軽石質凝灰岩とその上位の溶結凝灰岩から構成される（八木ほか，2008a）。比高の大きな滑落崖と，その前面に平行する数列の直線的リッジ及び，その両側の陥没帯が形成され，さらに下流側には，部分的に

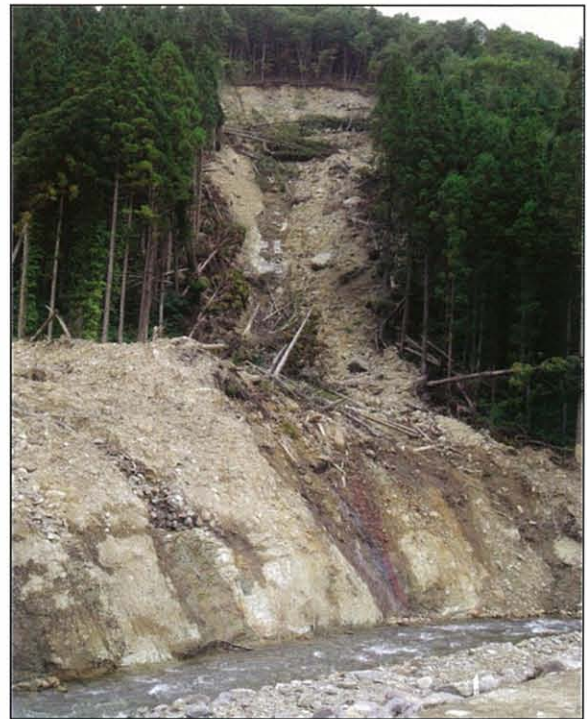
写真-3 二迫川の行者滝付近の崩壊(2008年9月, 岩橋純子撮影)

写真-3は二迫川左岸の行者滝付近(図-10右下の天然ダム付近)の崩壊で、旧地形の谷に沿って、比較的浅い崩壊である(岩橋2008)。

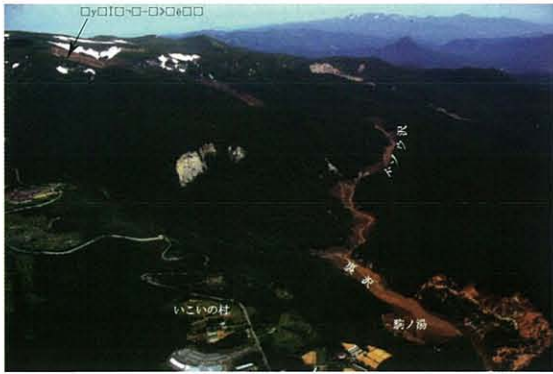
写真-4 ドゾウ沢の土石流 (写真左上が崩壊箇所, 右下が駒の湯のあった場所, 八木浩司撮影)

土石流は, 裏沢左岸 (駒ノ湯の対岸) の崩壊した土砂により堰き止められ, 河床から30m以上高い位置にある裏沢右岸の平坦面上までオーバーフローした土石流が, 逆流して駒ノ湯を襲った (写真-4, 八木ほか2008b)。

ドゾウ沢最上流の谷頭部の崩壊 (図-10 の左上) は, ドゾウ沢を土石流となって流下し, 駒ノ湯から裏沢を下り, 二迫川の合流手前 (図-10 の右下) まで達した。土石流の流下距離は約7kmであった (図-10, 写真-4)。この土石流により駒ノ湯の建物が破壊された。

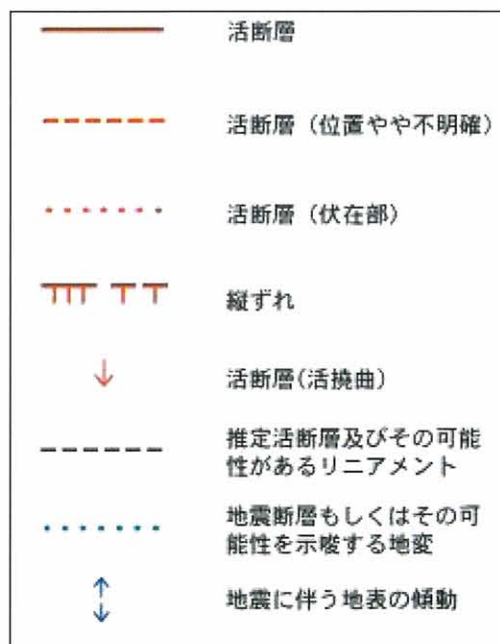
図-12 活断層の凡例

活断層である。このうち、明瞭な地形的証拠から位置が特定できる活断層(赤実線)、位置がやや不明確な活断層(赤破線)、伏在する活断層(赤点線)、縦ずれ活断層、活撓曲、地震断層もしくはその可能性を示唆する地形変状及び地震に伴う地表の傾動について表示した(図-12)。

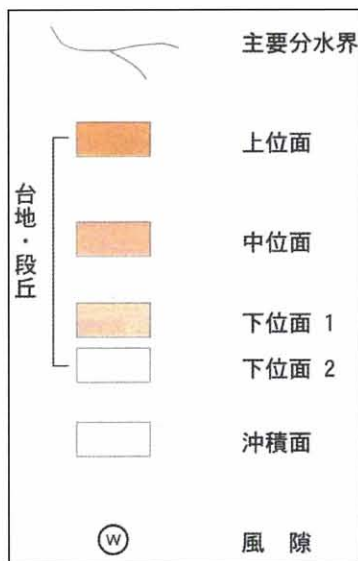
図-14 地形分類

分類項目は、河川の流域界である主要分水界、河川などの作用で形成された平坦地が、離水して形成された台地・段丘（上位面、中位面、下位面1、下位面2）、完新世から現代にかけて河川の堆積作用によって形成された沖積面、河川争奪によって形成された稜線上のくぼみである風隙を表示した(図-14)。(表示項目)

- 2) 台地・段丘 上位面（河川的作用で形成された平坦面が、約数十万年前に離水した台地面及び火砕流堆積面）
- 3) 台地段丘 中位面（河川的作用で形成された平坦面が、約10万～5万年前に離水した台地面）
- 4) 台地段丘 下位面1・2（河川的作用で形成された平坦面が、約3万～2万年前に離水した台地で、比較的古い時代に離水した台地を下位面1、新しい時代に離水した台地を下位面2とした。）
- 5) 沖積面（完新世から現代にかけて河川の堆積作用により形成された低平な土地。砂、粘土からなる部分の地盤は軟弱である。）
- 6) 風隙（河川争奪によって形成された稜線上のくぼみ。）
