静索の経年損傷評価

～炭素繊維複合材料を活用した静索の繰返し軸荷重特性～

山 際 謙 太*¹ 本 田 尚*¹ 山 口 篤 志*¹ 佐 々 木 哲 也*¹

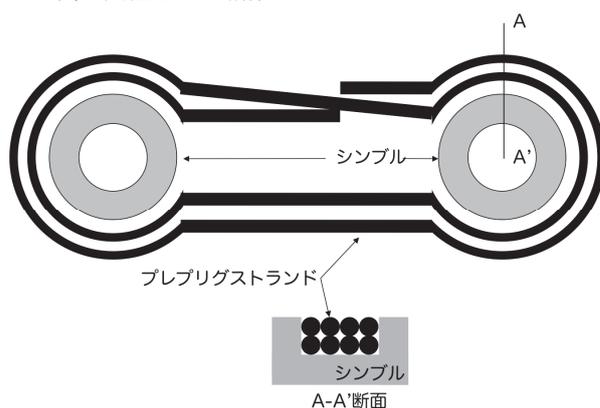
図1 CFペンダントの構成

本試験で使用したCFペンダント(図1)は、直径7 μ mのポリアクリロニトリル(PAN)系炭素繊維を直径4.8mmに寄り合わせ、エポキシ樹脂を含浸させてストランドプレプリグとし、それを図1に示すような構成でシンプル間に周回させて構成されている⁵⁾。

ストランドは素線の束、プレプリグは樹脂を含浸させた繊維のことである。また、シンプルはワイヤロープ端末加工用の円形もしくは卵形の鋼製用具のことである。ストランドプレプリグの起点と終点はCFペンダントの平行部になるように構成している。CFCCは一般的な鋼

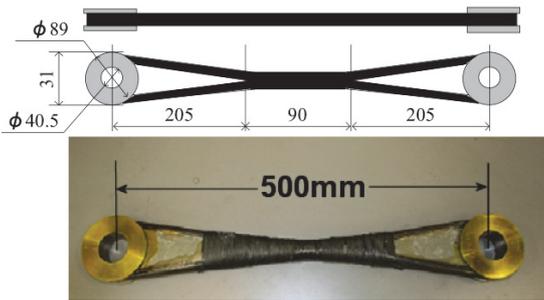
図 2 CF ペンダントの外観(400kN 試験片)

- 1) シンプル中心間 500mm, 破断荷重 400 kN(図 2)
- 2) シンプル中心間 1200mm, 破断荷重 200kN(図 3)

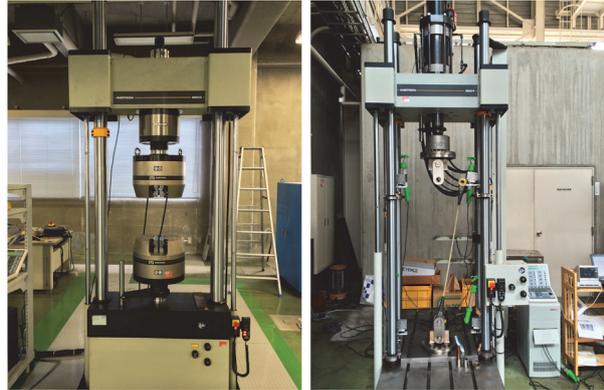
図 4 INSTRON 製電気油圧式サーボ試験機

繰返し軸荷重試験に使用した試験機と試験条件について述べる。試験機は INSTORN 製電気油圧式サーボ試験機を使用した。400kN 試験片は最大荷重が 500kN の試験機(型番 8803, 図 4 左側), 200kN 試験片には最大荷重が 250kN の試験機(型番 8804, 図 4 右側)を使用した。400kN は合計 15 本, 200kN は合計 8 本の試験を実施した。

左: 型番 8803 (最大 500kN) 右: 型番 8804 (最大 250kN)

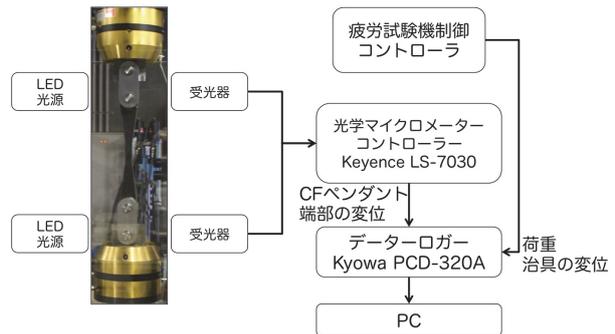
図 5 収録するデータと使用した計測機器の関係

試験により得られるデータの流れを図 5 に示す。試験機には後述する光学系マイクロメーター (Keyence LS-7030) により CF ペンダントの上下端部の変位がコントローラーに取り込まれ, データロガーへと $\pm 10\text{V}$ で出力される。また試験機からは荷重と油圧チャックの位置が $\pm 10\text{V}$ で出力される。これらのデータをデータロガー

(共和電業 PCD-320A)で 100Hz のサンプリング周波数で収録した。

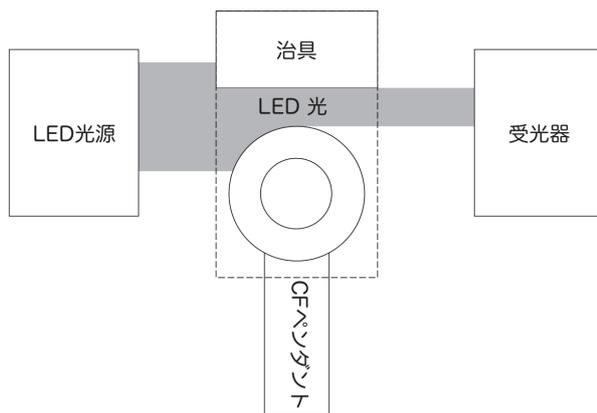
図 6 光学マイクロメーターを使用した端部の変位計測の概念図

光学マイクロメーターを使用して CF ペンダントの伸びを計測する方法を述べる。光学マイクロメーターはキーエンス製 LS-7030 を使用した。光学マイクロメーターは図 6 に示すように、LED 光源を使用した投光器側から発した光を受光器側で受ける。受光器での情報はコントローラーに送られ光と影の境界（エッジ）を検出して、外径などを計算する。本試験では CF ペンダントと治具の間に生じる隙間を利用した。隙間を通過した後の光は治具と CF ペンダントの端部がエッジとなってカメラに取り込まれる。この仕組みを 2 組用意してそれぞれ CF ペンダントの上下端部を計測した。

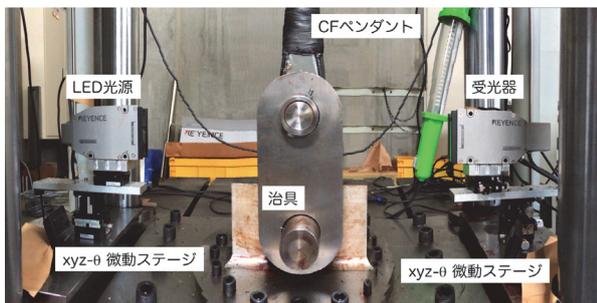
図 7 光学マイクロメーターの設置状況

分解能は投光器と受光器の間の距離に依存するが、試験機に設置した状況（約 45cm）では、約 0.5 μ m である。また投光器から出た光が受光器に入らないと計測できないこと、それらの位置関係が精度に影響することから、投光器、受光器側にそれぞれ xyz と CF ペンダントの長手方向と同じ方向の軸回転ができる精密ステージを作成

して位置関係の調整ができるようにした。図 7 に光学マイクロメーターの設置状況を示す。

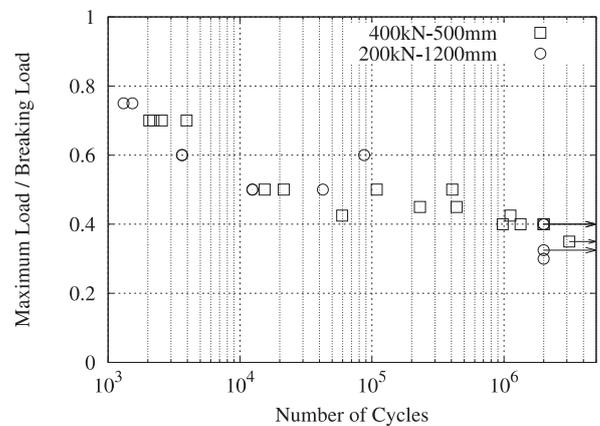
図 8 CF ペンダントの繰返し軸荷重試験結果

CF ペンダントの繰返し軸荷重試験結果を図 8 に示す。横軸は繰返し数で、縦軸は試験の最大荷重を破断荷重で除した値である。また、矢印は繰返し数が 200 万回以上で破断しなかったことを示している。

CF ペンダントの繰返し軸荷重に対する強度特性は、鋼材の疲労試験により得られる SN 線図[®]と同様の傾向が得られた。しかし、鋼材とは異なり最大荷重の大きい試験であっても、破断する繰返し数のばらつきが大きい。例えば 400kN 試験片について最大荷重 200kN（縦軸の 0.5）の場合、破断に至るまでの繰返し数は最小で約 1.2×10^4 、最大で約 1.0×10^5 と約 10 倍も異なっている。

また、鋼材の疲労試験でいうところの疲労限[®]に相当する 200 万回で破断しない荷重範囲の最小値もあり、どちらの試験片においても破断荷重の約 30%を最大荷重としたときが相当している。400kN 試験片では 108kN、200kN 試験片では 54kN となる。

200kN と 400kN 試験片は最大荷重と全長は異なるが、繰返し数の増加に伴い最大荷重と破断荷重との比では同様の傾向を示している。よって、他の破断荷重と全長の試験片であっても、同様の構造であれば図 8 の結果と同様の傾向を示すと推定される。

本研究では、CFペンダントに変動荷重が作用したときの劣化特性を評価するために、CFペンダントの繰返し軸荷重試験を行った。その結果、CFペンダントが破断しないための最小の荷重範囲は最大荷重が破断荷重の約30%の場合（応力比は0.1）であった。すなわち、400kN試験

片では108kN、200kN試験片では54kN以下の荷重範囲であれば200万回の繰返し軸荷重であっても破断しないことが明らかになった。400kN試験片と200kN試験片は、全長と破断荷重は異なるが試験結果は同様の傾向を示していることから、同一の構造であれば他の全長と破断強度のCFペンダントであっても、本結果を元に荷重範囲と破断に至る繰返し数を判断する事ができると考えられる。

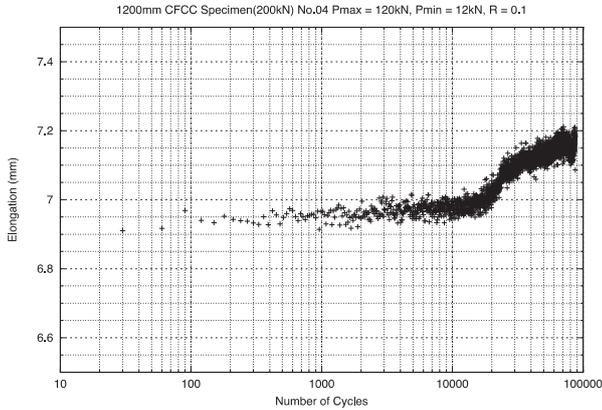
図 9 繰返し数と伸びの関係
(200kN 試験片, 最大荷重 120kN)

CF ペンダントと伸びの関係の 1 例を図 9 に示す。横軸は繰返し数、縦軸は CF ペンダント全体の伸びを示している。試験条件は最大荷重が 120kN（破断荷重の 60%）である。繰返し数が 1×10^4 以下では平均的な伸びが約 6.95mm であった。 2×10^4 付近から伸びが大きくなり始め、破断直前では約 7.15mm の伸びとなった。

他の結果についてもほぼ同様であり、破断に近くなるにつれ伸びが増えていた。これは CF ペンダントに荷重を繰返し負荷することで CF ペンダントが劣化し、強度が落ちていることを示している。しかし、CF ペンダント

トの長さが 1200mm ある中での、伸びの変化がわずか 0.2mm(0.017%)である。これでは仮に専用の計測治具を作成したとしても、治具と CF ペンダントの取り合いの関係や、脱着のたびに生じる誤差の中に 0.2mm は含まれてしまう。よって、現場で使用して劣化した CF ペンダントの損傷の進行度合いを管理する目的で全体の伸びを使用することは難しいと考えられる。

また、CFペンダントの損傷の進行を確認するため、端部の変位量と繰返し数の関係を求めた。その結果、変位量が初期より5%ほど増えると破断に至っていた。

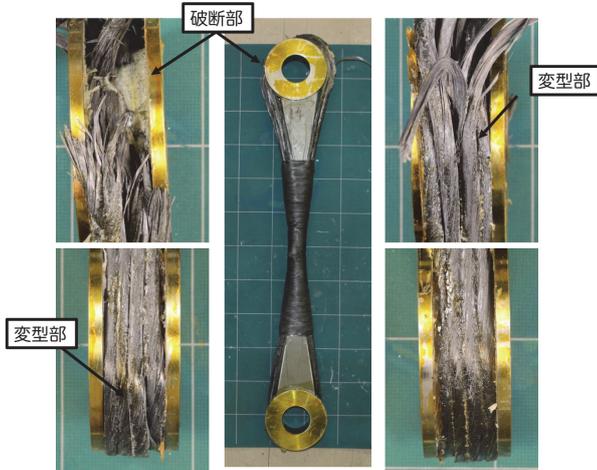
図 10 CF ペンダントの破断後の様子

破断した 400kN 試験片の様子を図 10 に示す。試験片は全てシンプルの端部からシンプルの中心を軸に 90° 回転した場所（以下、肩部）で破断した。肩部は 1 本の試験片内に 4 箇所存在しているが、そのうちの 1 箇所が破断した。他の 3 箇所については、肉眼上は破断による衝撃などの影響で型くずれなどを起こすこともあるが、炭素繊維の破断等は無く健全である。肩部は応力集中部であることと、厳密には軸荷重の作用する中心線から離れているため、曲げも作用する。これらを原因として、CF ペンダントの構造全体の中でも肩部のみが応力が高

い状態にあり、破断の原因となると推定される。また、荷重範囲の大小による破断部の様相の差は特に観察されなかった。

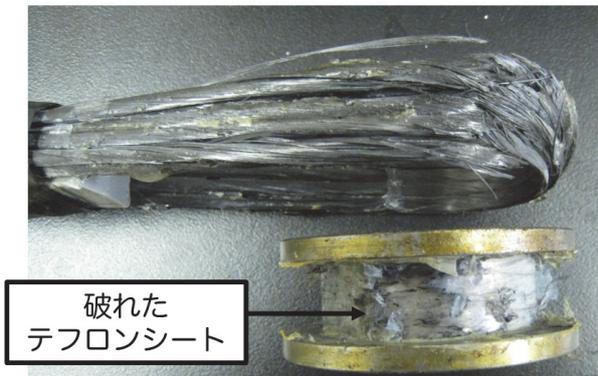
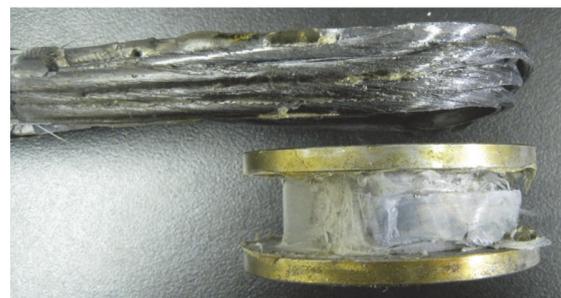
図 11 破断した肩部とシンプルの表面

破断した肩部の様子を図 11 に示す。シンプルにはシンプルと炭素繊維の間に生じる摩擦を低減される目的でテフロンシートが巻かれている。破断した肩部（図 11 上側）については、テフロンシートが破れ、シンプルの表面に炭素繊維が付着（黒色部分）している。すなわち、破断する前に炭素繊維とシンプルの表面（金属）は接触して炭素繊維が摩耗する状態にあったと推定される。

一方、破断した肩部と同じシンプルの反対側（図 11 下側）については、テフロンシートは破断していない。すなわち、炭素繊維とシンプルは直接接触していない状態にある。

以上のことから、テフロンシートが摩耗により破断した後、炭素繊維とシンプルの摩耗が起こることが明らかになった。

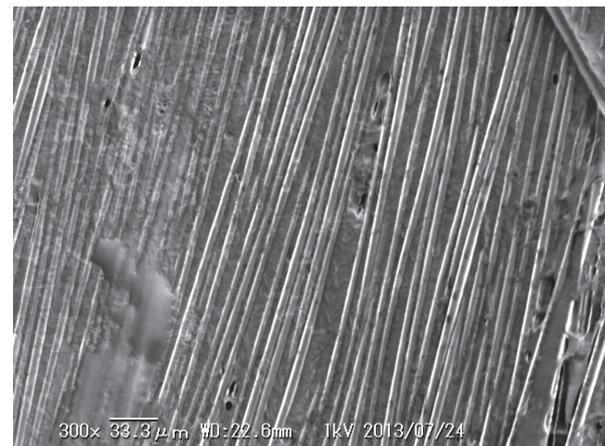
図 12 未使用試験片の炭素繊維と樹脂

図 12 は未使用時の CF ペンダントの肩部の特にテフロンシートと接触していた箇所の炭素繊維と樹脂の様子である。顕微鏡は電子顕微鏡 (Keyence VE-9800, 以下, SEM) を使用した。炭素繊維と樹脂の間は密着している。そして、破断している炭素繊維は特に観察されなかった。

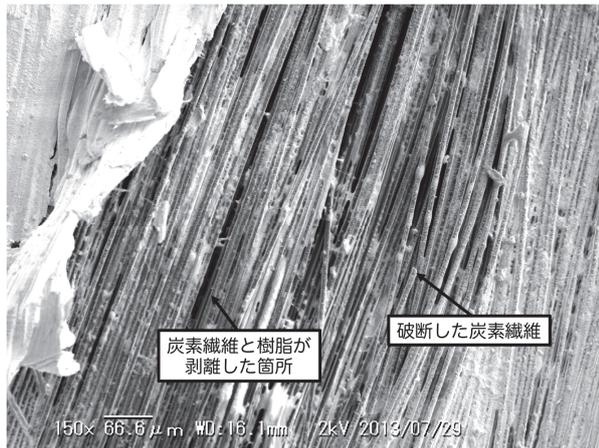
図 13 200 万回で破断しない試験片の炭素繊維と樹脂

図 13 は 200 万回の繰返し荷重を作用させた後に破断しなかった試験片の肩部について、テフロンシートと接触していた箇所を SEM で観察した結果である。樹脂と炭素繊維の境界 (インターフェイス) は剥離している。また、わずかながら破断した炭素繊維も観察された。

したがって、200 万回で破断しなかった試験片についても、わずかながらの損傷は生じており、繰返し数をさらに増やすことで損傷が進行する可能性がある。

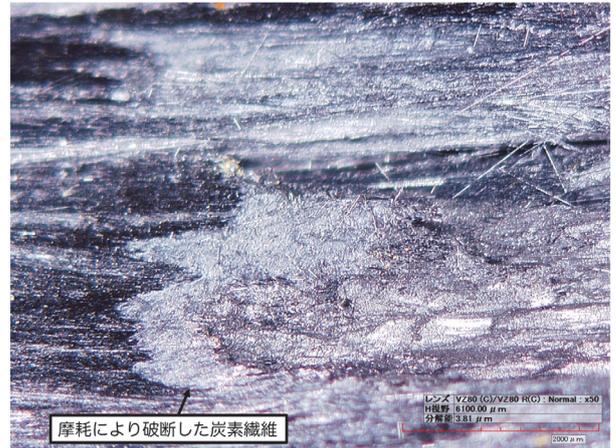
図 16 摩耗により破断した炭素繊維

所で破断する。これは1本の素線内で最も弱い箇所は素線ごとに異なることによる。炭素繊維も同様であり、CFペンダントの場合も肉眼レベルの観察では破断箇所が応力集中部ではあるが、一つのストランドプレブリグ内では破断している位置のばらつきは大きく図15のような様相が観察される。このような箇所は、損傷が進行した後急速に破断するときに観察される様相であり、最終破断部であると判断した。一方、図16は中央に白く押しつぶされたような領域があり、これは炭素繊維とテフロンシートまたはシンプルとの摩耗による影響であると考えられる。摩耗により破断した場合は、同一のストランドプレブリグ内ではほぼ同じ位置で破断している。また図15では炭素繊維の周辺に破断した破片が針状に付着しているが、摩耗により破断した領域には針状の繊維は観察されない。

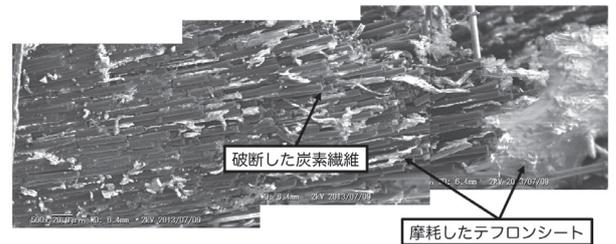
図 17 摩耗により破断した炭素繊維部の拡大

図17は図16の摩耗により破断した領域をSEMで観察した様子である。白く観察されるのはテフロンシートが炭素繊維との摩耗により剥離して表面上に残留しているためである。

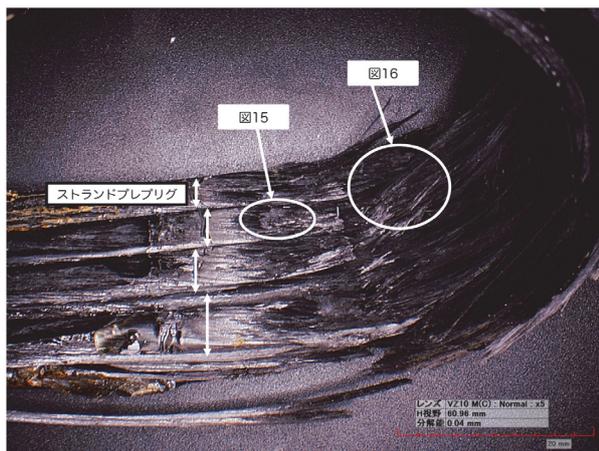
図 14 破断した肩部の内側

図 14 は破断した 400kN 試験片の肩部内側の様子である。この箇所はシンプルと接触している箇所である。ここでは 2 種類の様相 (図 15, 図 16) が観察された。

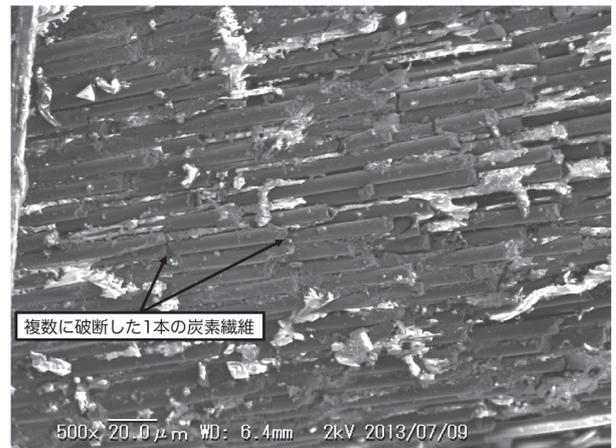
図 18 複数に破断した炭素繊維

図17をさらに拡大した様子を図18に示す。同一の炭素繊維であっても複数の箇所破断している様子が観察される。図15で観察される針状の破断した炭素繊維もこれと同様に同一炭素繊維中の複数箇所での破断の結果と推察される。しかし、これらが最終破断の衝撃の際に飛散した影響で針状になっていると推察される。

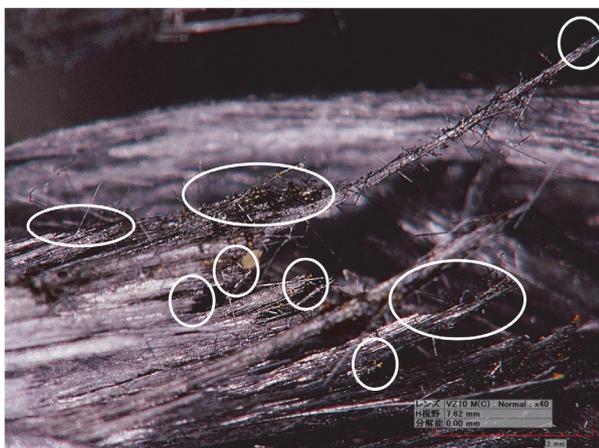
図 15 過荷重により破断した炭素繊維(白丸は炭素繊維の破断部を示す)

また、炭素繊維の破断部の特徴についても明らかになった。過荷重により破断した炭素繊維は破断箇所にばらつきがあり、破断部には針状の炭素繊維が散見される。これに対し、摩耗により破断した炭素繊維は針状になった炭素繊維は観察されず、同一炭素繊維中の複数箇所破断していた。
