## 平成17年(2005年)福岡県西方沖を震源とする地震に伴う測地測量の取り組み Geodetic Surveys after the West-off Fukuoka Prefecture Earthquake in 2005

測地部 平井英明・横川 薫・齋田宏明

### 要 旨

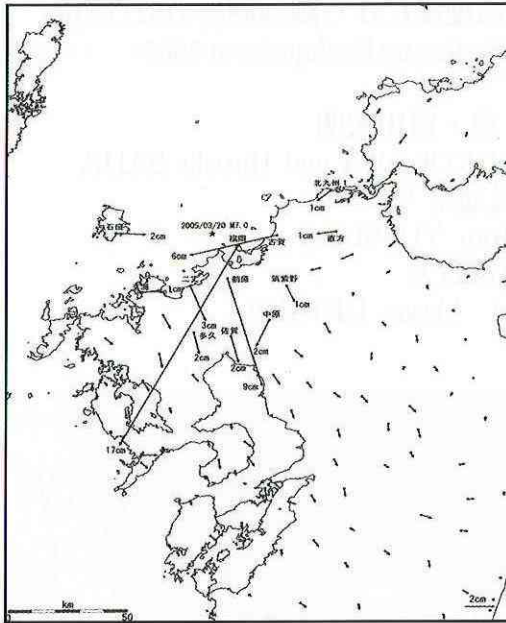
図-2 電子基準点の地殻水平変動ベクトル

電子基準点の緊急解析の結果は図-2のとおりである。地震発生翌日、九州地方測量部は、地殻水平変動ベクトルが大きく、かつ傾斜計データにも異常のあった電子基準点「福岡」の点検調査を実施した。「福岡」では、ピラー内部に備えられている垂球により傾斜測定を行い、電子基準点(地上高約5m)の傾斜量を得た。垂球による傾斜量と設置済傾斜計データの傾斜変化は図-3のとおりである。「福岡」では、

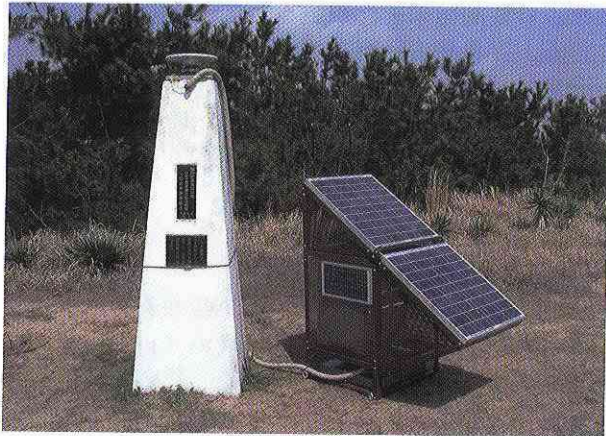
写真-1 設置された「G-COS」

3月28日、測地部は人手を介さずにデータ送信のできる、自立型GPS機動連続観測点(以下、「G-COS」という.)を同観測点に設置した(写真-1, 2).

「G-COS」は、太陽光発電と衛星携帯電話を組み合わせ、GPS観測・データ通信などが可能な装置として平成15年度に開発された. 今回設置したものは、通常の携帯電話が利用できる地域であったため、衛星携帯電話の代わりに800MHz帯の携帯電話を利用してデータ通信を行っている.

観測機器を収納する架台は、基線端点の隣に設置し、架台を安定させるため140kgの重しを機器収納箱下部に固定した上で四隅をアンカーで固定した.

GPS受信機は、より消費電力の少ないTrimble 5700を使用し、データの連続性を維持させるため整準台及びアンテナはそのまま継続使用した. データ通信を行う携帯電話は、モデムと共に箱の中に設置するため、通信感度の低下が懸念され、外部アンテナを架台背面上部に取り付けるなどの改良を図った.

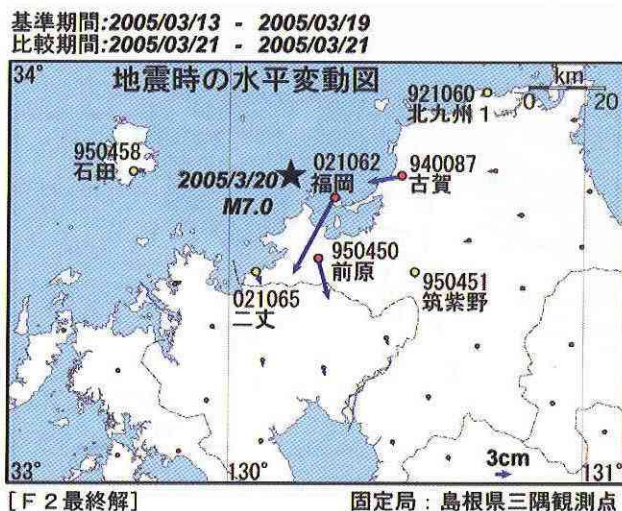
図-9 地震時の水平変動

地震による地殻変動量の大きかった電子基準点「福岡」「前原」「古賀」の3点について、成果の改定を行うこととした(図-9)。なお地殻変動に関する考察は小清水ほか(2006)を参考にされたい。成果計算時の与点は、現地調査結果及び電子基準点配置図を踏まえ、「北九州1」「石田」「二丈」「筑紫野」の4点(図-9の黄色印)とした。電子基準点維持要領に従い、計算にはGPS精密基線解析ソフトの「GAMIT」を用い、網平均計算には「GLOBK」を用いた。基線解析には2005年3月24日～26日の3日間の観測データを用い、暦にはIGS精密暦を使用した。

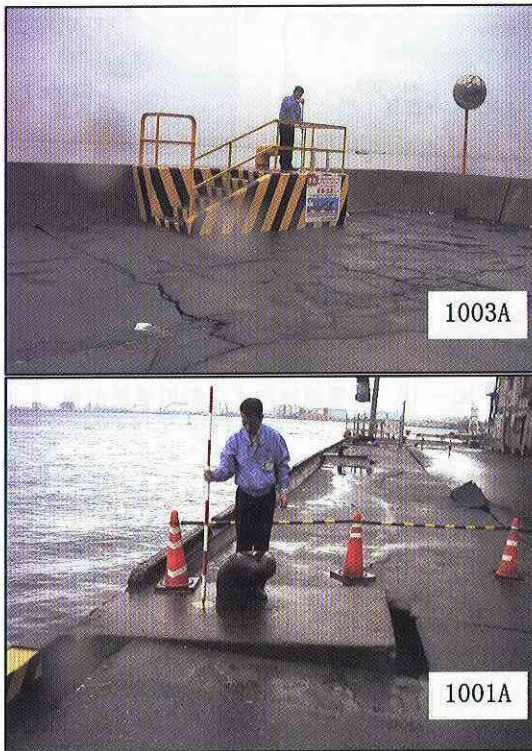
写真-3 街区基準点周辺の被害状況

沿岸部の埋立地に設置したもので、液状化現象などにより街区基準点周辺に亀裂などが見られた(写真-3)。これらの街区基準点15点についても、改測を行い地震前の測量成果と地震後の観測結果から変動量を求めた(図-12, 表-2)。
