衛星合成開口レーダー画像で抽出された平成19年(2007年)能登半島地震に伴う地形変化

Landform Changes Triggered by the Noto Hanto Earthquake in 2007 Detected from Satellite Synthetic Aperture Radar Images

地理地殻活動研究センター 宇根 寛・佐藤 浩・矢来博司

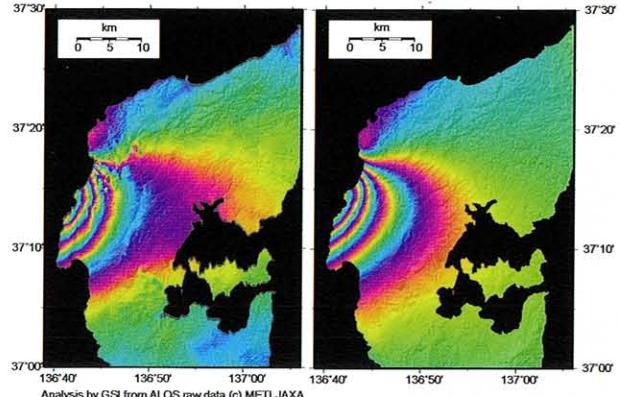
図-1 SAR干渉画像

図-2 断層モデルによる干渉画像シミュレーション

図-1は、地震前の2007年2月23日と地震後の4月10日に観測されたPALSARのデータを用いて作成されたSAR干渉画像である。図-2は、図-1の画像に最も適合するよう推定された震源断層モデル(図-3)から地表の地殻変動量を計算し、その値をもとに、図-1の条件(軌道、視線方向)のもとで観測されるべき干渉画像のシミュレーションを行ったものである。画素ごとに、図-1の値から図-2の値を取り除くことにより作成した画像が地殻変動差分画像(図-4)である。

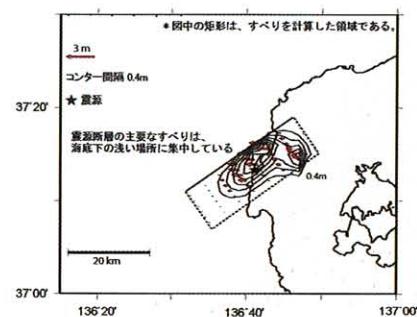
図-3 震源断層モデル

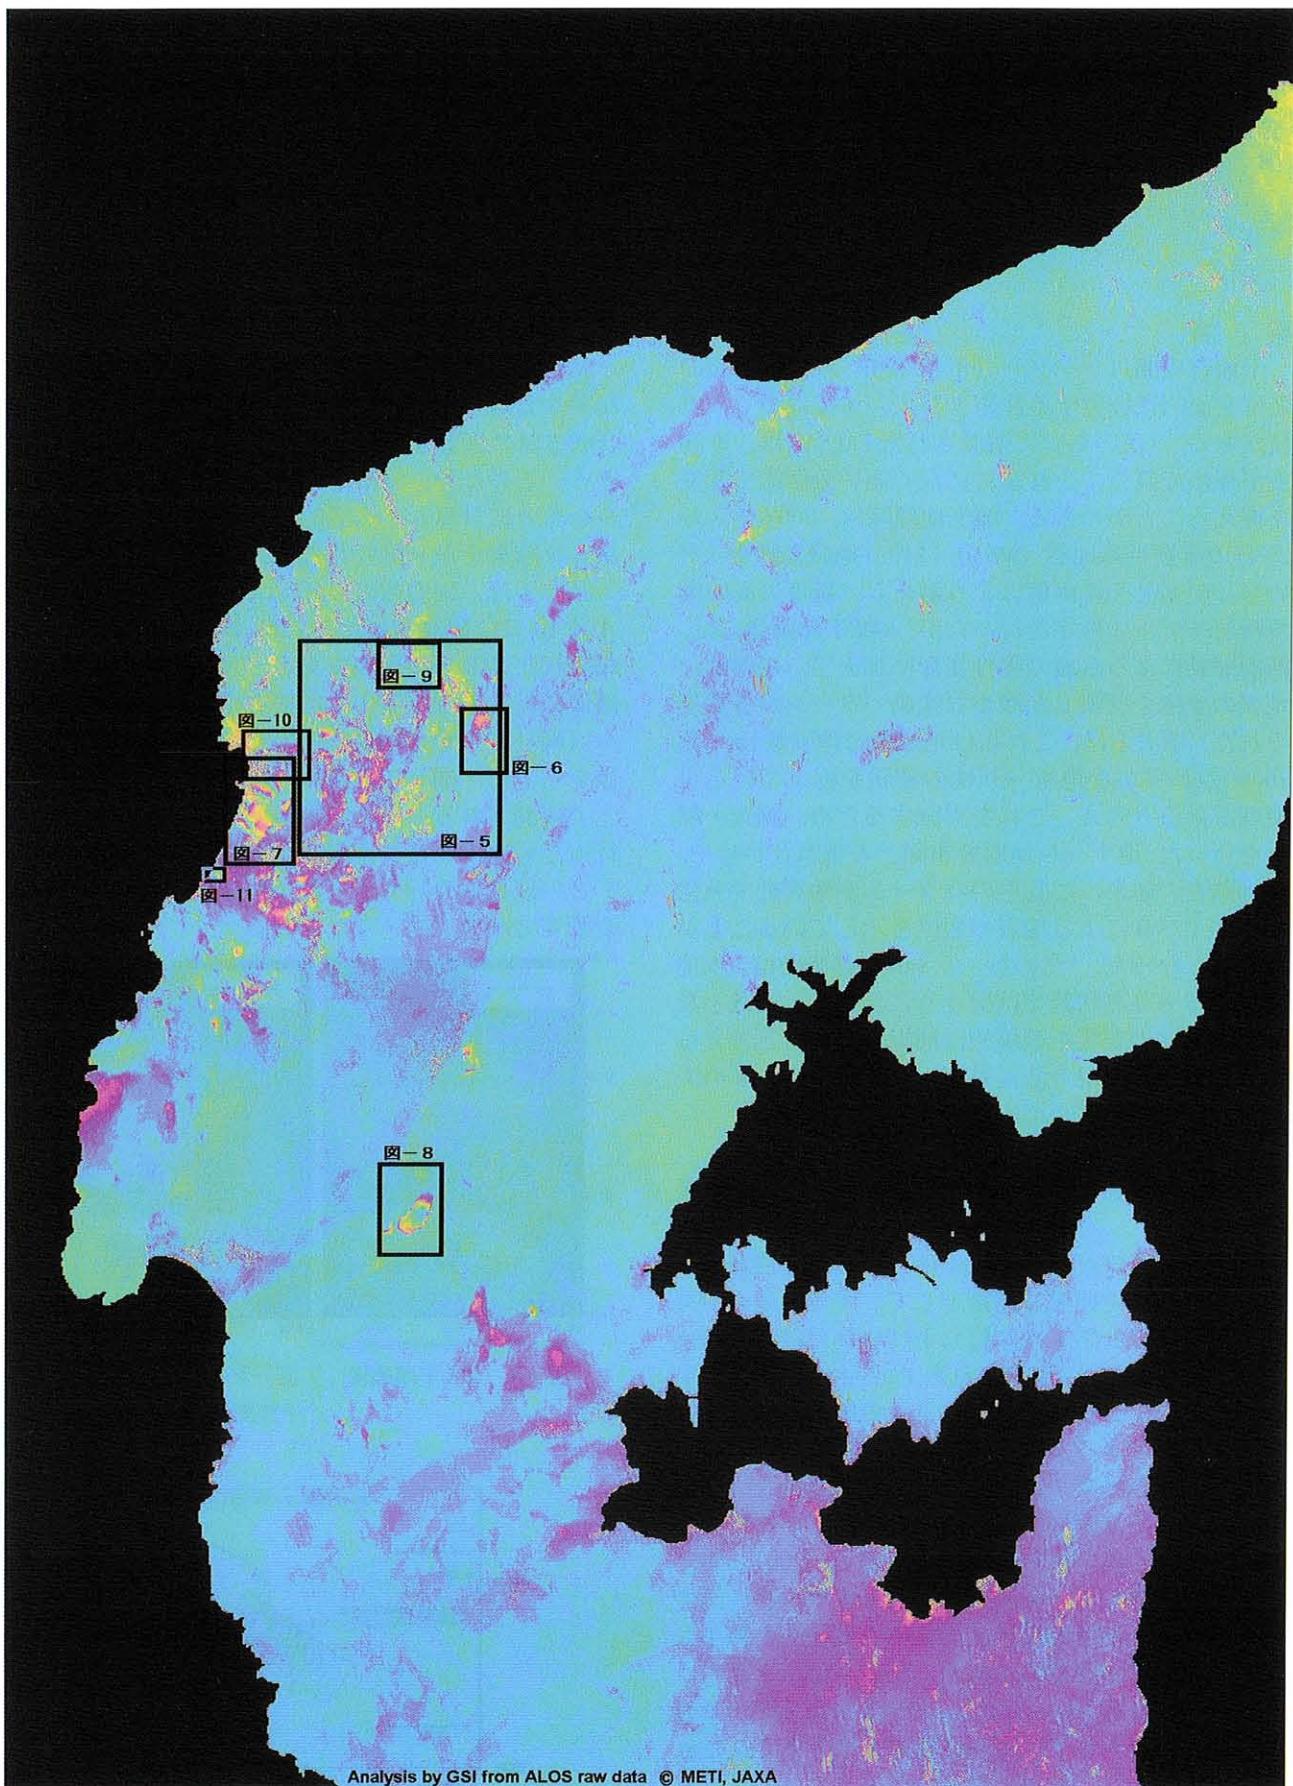
図一4 地殻変動差分画像

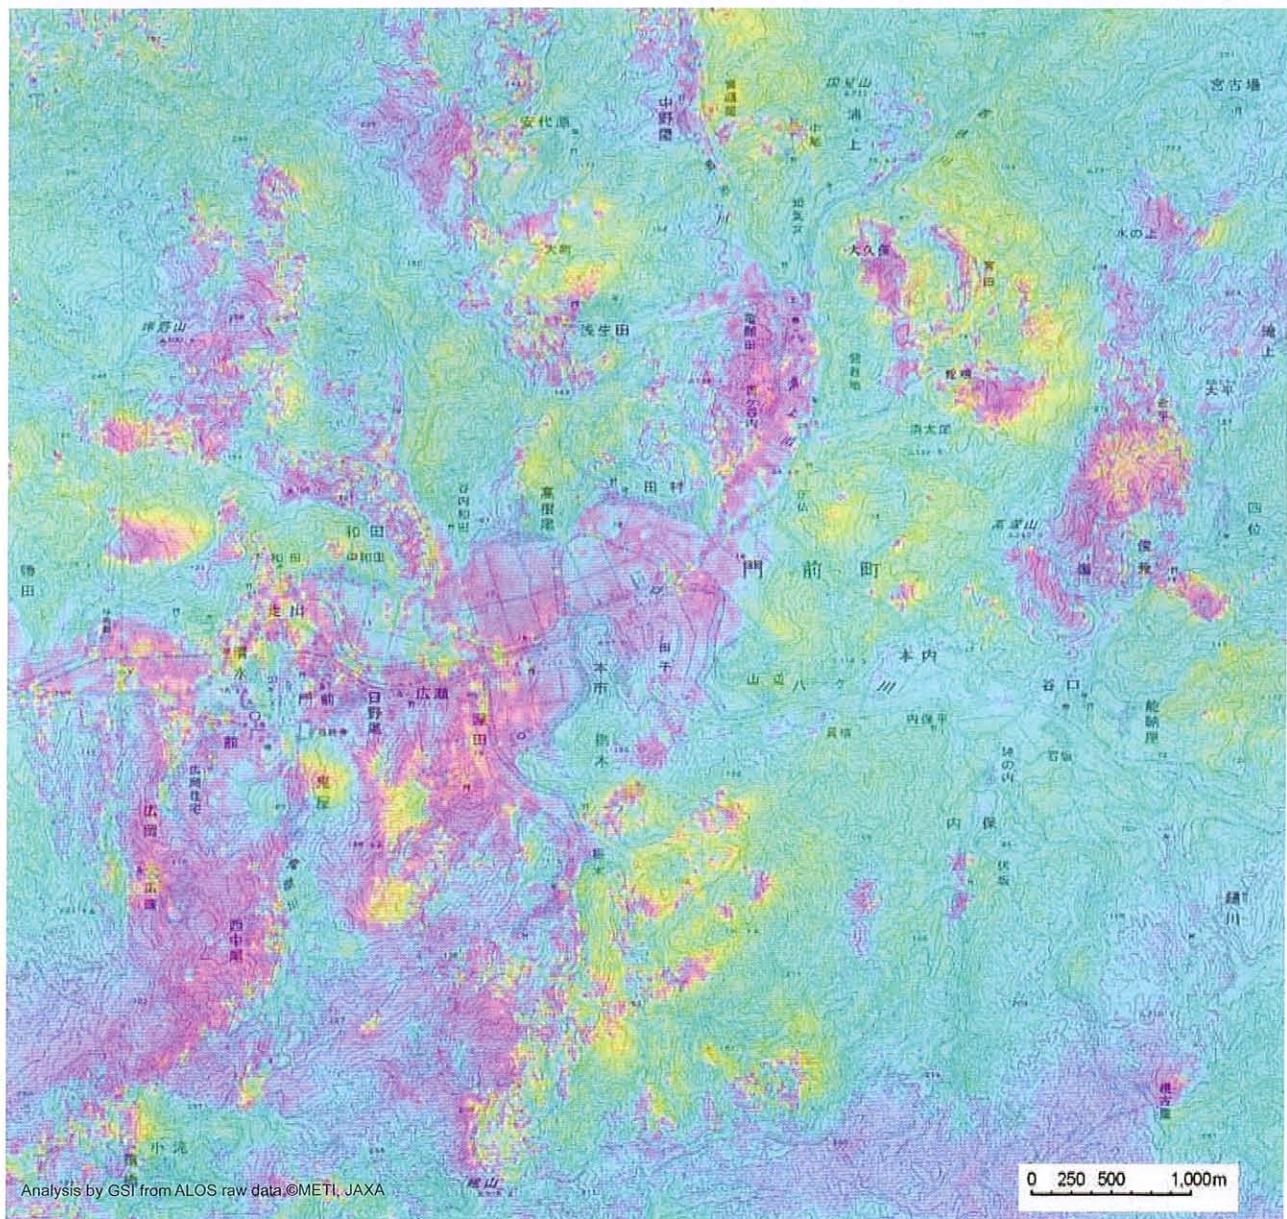
図-5 輪島市門前町東部の変動パターン

地殻変動差分画像を詳細に観察したところ、さまざまな変動パターンが判読された。中でも、山間に、長さ・幅が数100m程度の楕円形や馬蹄形のパターンが多く見られた。変動量は干渉縞1~2周期分、すなわち衛星視線方向数cmから20cm程度のものが多い。図-5は、このようなパターンが最も多く見られた輪島市門前町東部の画像である。

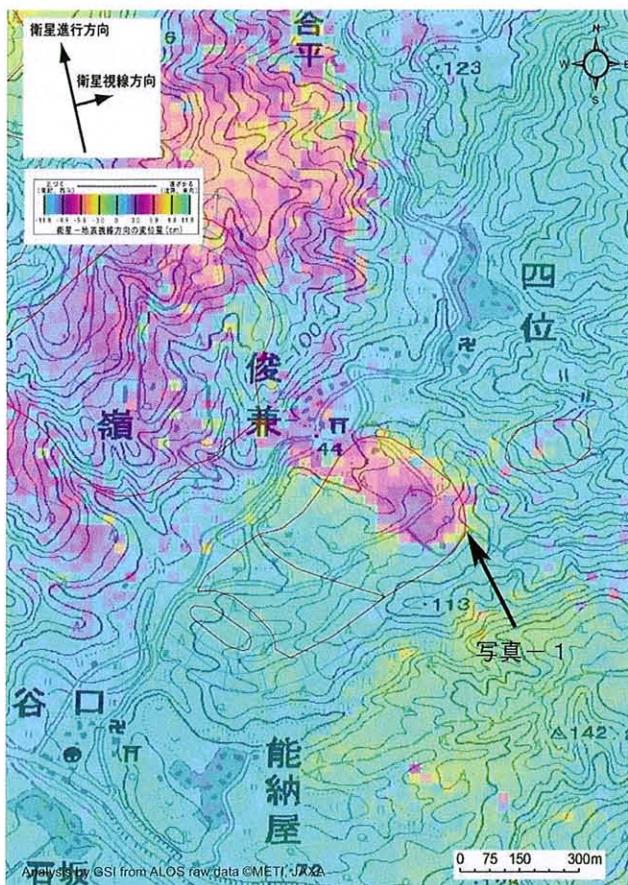
図-6 輪島市門前町俊兼の変動パターン。赤線は地すべり地形（防災科学技術研究所, 2007）

このうちの数カ所を現地踏査した。輪島市門前町俊兼(図-6)では、既存の地すべり地形をなぞるように馬蹄形の変動パターンが現れ、周辺が一様に青を示す中で、変動域は黄~赤を示していることから、全体が数cm衛星方向に近づいたことが示されている(すなわち西方向への移動もしくは隆起)。地形からみると、東南東から西北西に向かってすべった地すべりと考えられるから、この変動パターンが地すべりの再滑動を示しているとすると、西方向への移動と考えられる。現地踏査の結果、変動パターンから滑落崖が想定される場所で、地震時に発生した

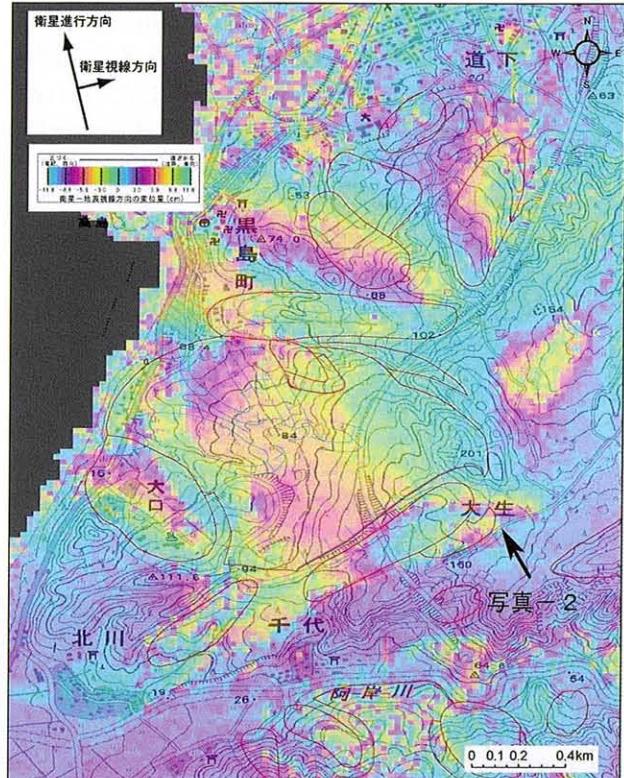
図-7 輪島市門前町大生の変動パターン。赤線は地すべり地形（防災科学技術研究所, 2007）

図-7は、輪島市門前町大生の変動パターンである。既存の地すべり地形の範囲にほぼ対応するように変動パターンが現れている。矢印に示した地点には、2サイクルの干渉縞が現れており、縞の南側は北側に比べて20cm程度衛星に近づいたと判読できる。現地では道路上の亀裂や斜面変動による樹木の転倒などが観察され(写真-2)、斜面が西に移動していることが明らかとなった。このため、ここでも地震時の地表の変位が変動パターンに示されていると考えられる。

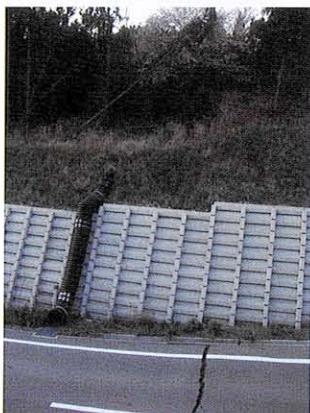
写真-2 地すべりによる道路上の亀裂、斜面の変状

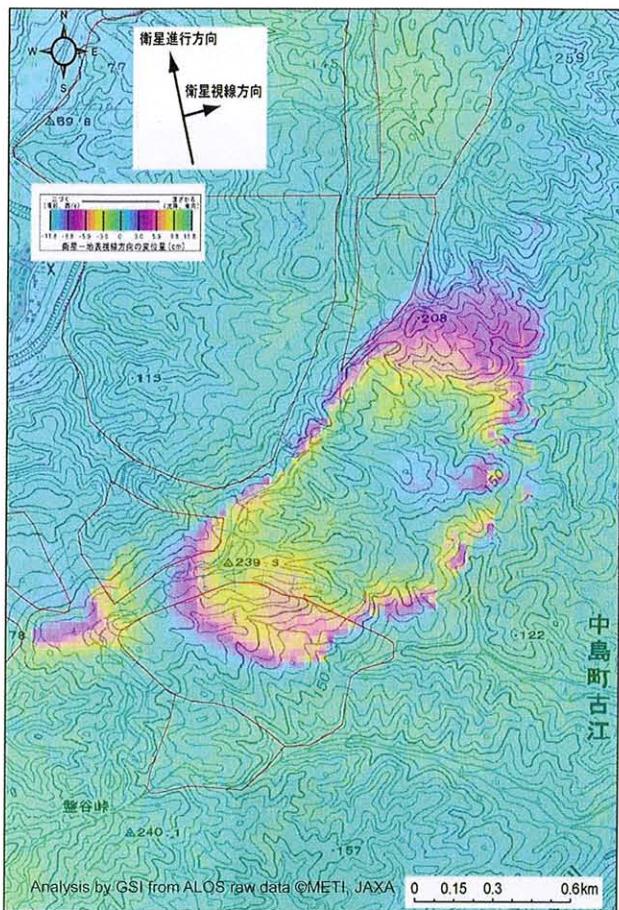
図-8 七尾市中島町古江の変動パターン

地点に明瞭な変動パターンが現れた場合もあった。七尾市中島町古江には、幅約1.5km、奥行約700mの楕円形の明瞭な変動パターンが現れた(図-8)。いくつかの尾根や谷を越えてパターンが広がっており、干渉縞から判断すると楕円の中心部は10数cm衛星から遠ざかっている(すなわち東方向への移動もしくは沈降)。広範囲のブロック状の初生的地すべりが生じたものと考えられるが、この地点では、現地で地表の変状は観察することができず、地元でも、擁壁の転倒等によるごく局所的な地すべりを除いて、この場所に大規模な地すべりが発生しているとは認識されていなかった。

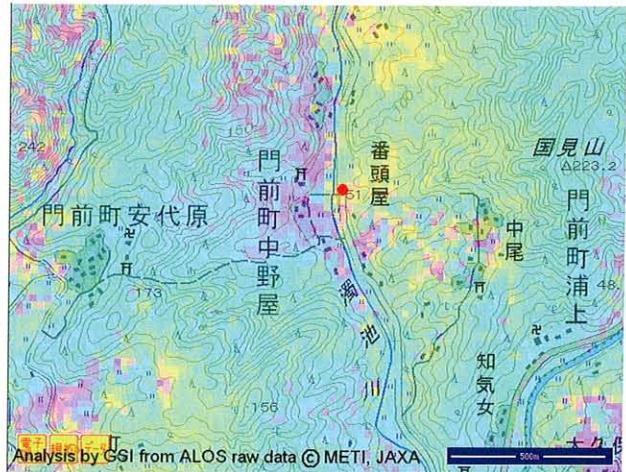
図-9 「地震断層」の出現が報告された地点（図中の赤点）周辺の地殻変動差分画像

図-9は、そのうちのひとつである輪島市門前町中野屋の地殻変動差分画像である。この地点では、地震直後の3月27日に、金沢大学能登地震断層調査グループが「地震断層」として報告（金沢大学理学部地球学科、2007）した道路上の右横ずれを示す亀裂が発見されている（図中に赤点で示す）。画像では、地表地震断層の出現を示唆するシャープな地表の変位を示す画像は観察されず、この地点の東側の斜面（黄色の部分）がわずかに衛星方向に移動したことを示唆するパターンがみられ、「地震断層」は地震時の地すべり性の移動による変状である可能性が高いと判断できる。なお、その後、山形大と金沢大は、

この地点でトレンチ調査を行い、この「地震断層」は、古い地すべりのすべり面で基盤岩と接する地すべり堆積物が流動化したことによる表層の変状であったことを明らかにしている（川辺ほか、2007）。前述の断層モデルで、断層の破壊が地表に到達したとは考えられないという結果が出ていることも合わせて、今回の地震では地震断層は出現しなかつたと結論づけることができる。

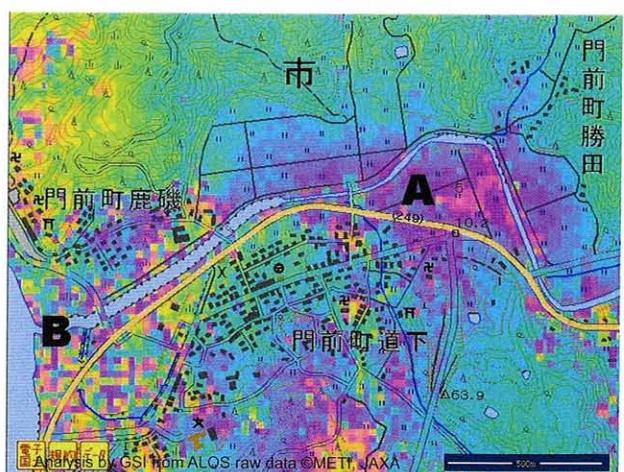
図-10 輪島市門前町道下付近の地殻変動差分画像。Aは冲積層の沈下、Bは砂丘の変形を示す。

図-10は、最も家屋倒壊などの被害が著しかった輪島市門前町道下周辺の地殻変動差分画像である。図中Aで示した地域では、図の中央を西流する八ヶ

川の沖積低地の範囲が周辺より数 cm 衛星から遠ざかっていることがわかる。これは、地震動により未固結の沖積層（砂質沖積層、石川県、1991）が液状化もしくは圧密により沈下したものと考えられる。実際、この地域では、橋やカルバート、マンホールなどの地中の構造物が道路面などから抜け上がる現象が多数見られるが、これは、沖積層の地盤が沈下したことにより、基礎が比較的深い構造物が相対的に地盤から抜け上がったために発生したものである。

また、図中Bの周辺には、さまざまな色の画素が不規則に並び、干渉が得られていない。石川県（1991）によると、この地域の地盤は小規模な砂丘（八ヶ川河口域北岸）と沖積低地（八ヶ川河口域南岸の沿海部）で形成されていることから、砂丘砂や未固結の砂質沖積層が地震動によりさまざまに流動し、不規則な地表の変形が起つたことが考えられる。

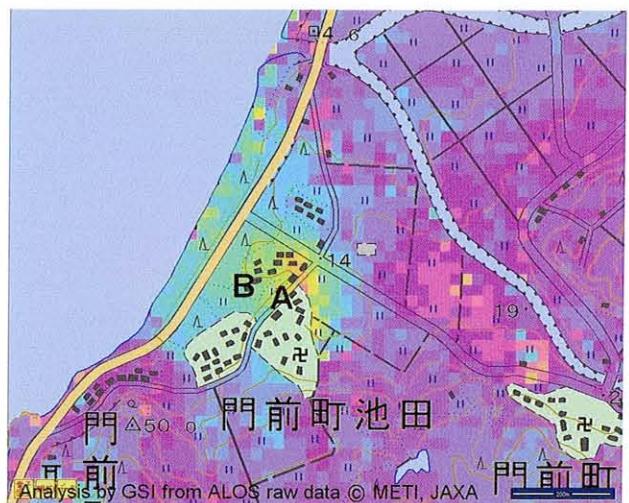
図-11 輪島市門前町池田付近の地殻変動差分画像。A, Bから撮影した写真がそれぞれ写真-3, 写真-4である。

図-11は、道下付近とは異なり著しい家屋倒壊などの被害が特に見当たらない輪島市門前町池田付近周辺（道下から南南西約3km）の地殻変動差分画像である。この図は、図中のA～A'の北東の道路交差点（14mの独立標高点で示される場所）の付近が数cm衛星に近づく、つまり集落自体が海側（西側）へ移動していることを意味している。写真-3は、A

池田の集落付近は、図-11にも示されているように、2つの河川（阿岸川と南川）の合流点の南側に位置する。石川県（1991）は、写真-3の手前の低地を沖積低地（砂質沖積層）、道路交差点が位置する向こうの高まりを砂丘と地形分類している。沖積低地と砂丘自体は海側に2°と緩やかに傾斜しているが、写真-3よりも右側（すなわち山側）には海側に6°～10°の傾斜の地すべりブロックがある。すなわち、沖積低地と砂丘はこのブロックの末端部に位置している。路面補修跡は引張性の亀裂を補修したと考えられるので、この地すべりブロックが海側に再滑動したものではないであろう。現地調査の時点が地震後5ヶ月経った後だったので、噴砂・噴水の痕跡を認められず、地盤液状化を伴ったのか不明であるが、図-11を見ても、沖積低地、砂丘に相当する部分が全体的に海側に移動する動きを示していることから判断すると、地盤ごと海側に側方流動したと考えられる。

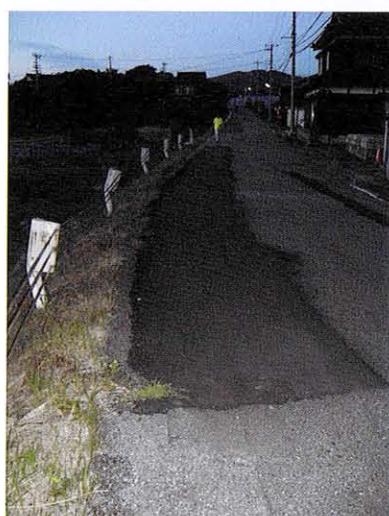
写真-3 海側（写真左）への地表の変形を示す道路上の亀裂の補修跡

から北東の道路交差点を臨んだ画像である。向こうの小高い丘に、その道路交差点が位置する。

道路の延長方向に沿って、道路地下の埋設物（例えばマンホールや接続する下水道管）の位置とは関係無く、比較的新しい路面に隙間を埋めたような補修跡が認められた。地震による微小な亀裂が路面に生じたのである。路面補修跡は、黄色シャツ着用者よりも後方、道路交差点を越えて延々と続いていた。

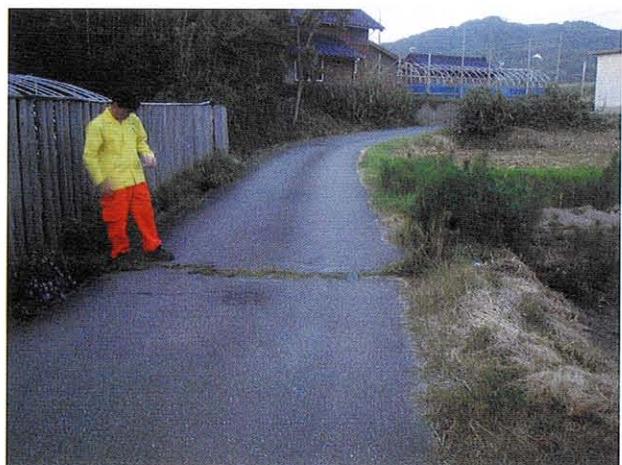
写真-4 図-11のBにおける道路上の亀裂

また、写真-4は、図-11のAより約50m海側の地点（図-11のB）で撮影された写真である。写真-4は、Bから東北東の山側を撮影した写真である。ここでは横ずれを伴った亀裂が生じていた。
