新潟県中越地震で生じた斜面崩壊と地質、積雪深等データの重ねあわせ  
Overlaying of Landslides Distribution on Geological, Snow Depth, and Other Data for the Mid Niigata  
Prefecture Earthquake in 2004

地理地殻活動研究センター 佐藤 浩・関口辰夫・神谷 泉・長谷川裕之  
Geography and Crustal Dynamics Research Center  
Hiroshi P. SATO, Tatsuo SEKIGUCHI, Izumi KAMIYA, Hiroyuki HASEGAWA  
日本建設情報総合センター 秋山 實  
Japan Construction Information Center Minoru AKIYAMA  
日本地図センター 小白井亮一  
Japan Map Center Ryoichi KOJIROI

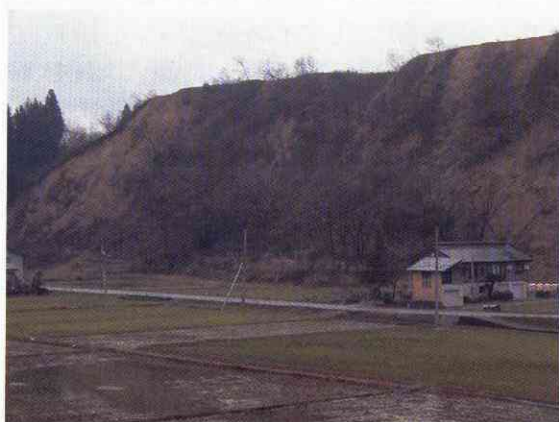
写真-1 崩壊A

分類項目	判読による特徴	
崩壊A	比較的傾斜が急な箇所において、発生域の円弧～馬蹄形の崖が不明瞭で、崩落堆の判読が困難なもの。発生域・移送域・堆積域の判別が困難な表層崩壊。	
崩壊B	崩壊Aのうち、特に表層の薄層が植生とともにパッチ状にずり落ち、ずり落ちなかった植生もパッチ状に斜面に残存する場合。	
非流動性	崩壊C	崩壊Aのうち、比較的大規模で、崩落堆が明瞭に判読できる場合。
地すべりA	比較的傾斜が緩く、発生域の円弧～馬蹄形の崖が明瞭で、移動体が広範囲に認められるもの。移動体には副次崖等の内部構造が判読できる場合がある。傾斜の緩やかな層すべりも含める。	
地すべりB	比較的傾斜が急な箇所において、発生域の円弧～馬蹄形の崖が明瞭で、崩壊が基盤岩まで達していることが推測されるもの。	
流動性	流動性崩壊	発生域の傾斜の急緩を問わず、移動域が比較的緩やかで斜面長が長く、大量の水とともに流下した跡が明瞭に認められるもの。

非流動性の斜面崩壊を5つに細分類し、最終的に6つのタイプ(崩壊A, 崩壊B, 崩壊C, 地すべりA, 地すべりB, 流動性崩壊)に分類できた。写真-1~6には、その典型的な例を示すとともに、図-2には芋川流域における6つのタイプの分布を示す。

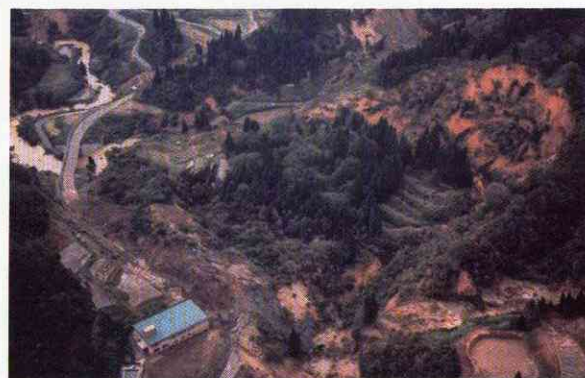
写真-4 地すべりA

図-1の「A」で示した旧山古志村東竹沢で河道を閉塞した地すべり（写真-4）は、流れ盤の層すべりである。現地調査の結果、すべり面（写真-7）には、白岩層の砂質泥岩（走向：N10°E；傾斜：18°W）の上に、斜面下部に移動した和南津層の砂岩（現地では、未固結で淘汰の良い砂層）による擦痕（方向：N60°W）が見られた。この地すべりは、古い地すべり地に生じた再活動型の地すべりであることが、すでに丸井・吉

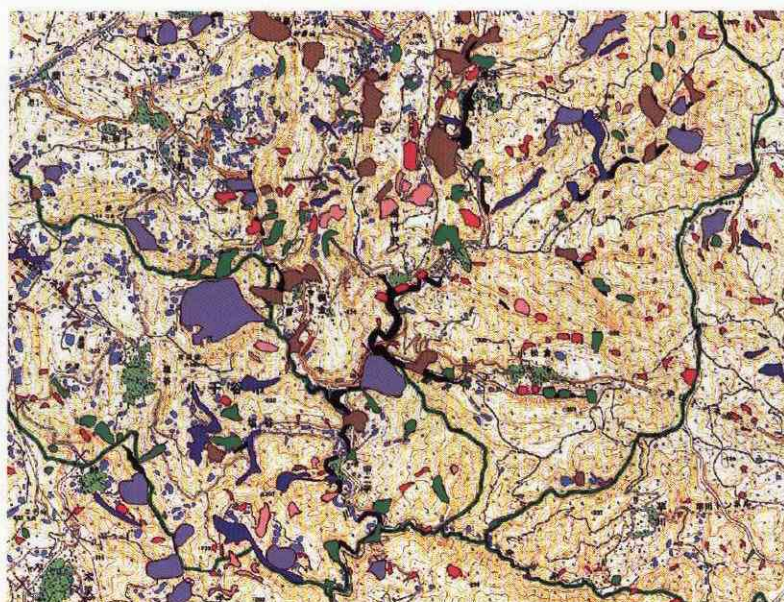
図-2 斜面崩壊6タイプの分布

分類の結果、地すべりは個々の規模が大きく数は少ないが、崩壊A(表層崩壊)は小規模で数が多いという特徴を示す。

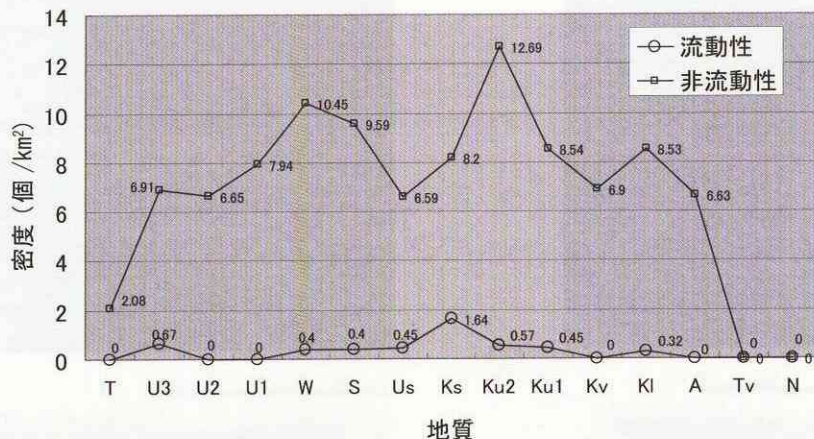
図-5 各地質の斜面崩壊密度

表-2の斜面崩壊の個数を、各地質が占める面積で割って「斜面崩壊密度」を算出し、崩壊の流動性、非流動性の地質に応じた局在性を見出そうとした。その結果を図-5に示す。

図-5において、流動性の崩壊密度は川口層の砂岩（Ks）で1.64個/km<sup>2</sup>であるが、表-2を参照すると、もともと発生個数が2個と極めて少ない。それ以外の

地質では、発生個数が0個でない限り0.4個/km<sup>2</sup>前後であって、流動性の斜面崩壊がある地質で特異的に発生したと結論づけるのは難しい。

図-5において、非流動性崩壊の密度は川口層の砂質泥岩優勢の砂岩と砂質泥岩の互層（Ku2）で12.69個/km<sup>2</sup>、続いて和南津層の砂岩（W）の10.45個/km<sup>2</sup>で、白岩層の砂質泥岩（S）の9.59個/km<sup>2</sup>である。しかし、非流動性崩壊がこれらの地質で特異的に発生したとみなすよりも、これらの地質が、たまたま、荒谷層の分布する背斜軸よりも西側の、地層が西に傾斜してケスタ状の地形をなしている部分と、芋川を中心とする向斜軸に沿った部分に存在していたこと、すなわち、地質の層相ではなくて、流れ盤の層すべりが多数生じるような地質構造に依存していたと結論したほうがよさそうである。

斜面崩壊密度と地質の関係については、たまたま、荒谷層の分布する背斜軸よりも西側の、地層が西に傾斜してケスタ状の地形をなしている部分と、芋川を中心とする向斜軸に沿った部分(すなわち、2列の地すべり多発帯)に存在していた地質で地すべり密度が高かったことから、この高密度の原因は、地質の層相自体に関連しているのではなくて、流れ盤の層すべりが多数生じるような地質構造に依存していたと結論した。
