UAVによる空撮写真を用いた三次元モデリングソフトウェアの精度検証 Evaluation of the image-based modeling software using photographs taken from UAV

基本図情報部 早坂寿人・大野裕幸・大塚力・関谷洋史¹・瀧繁幸
National Mapping Department Hisato HAYASAKA, Hiroyuki OHNO,
Tsutomu OTSUKA, Hiroshi SEKIYA, Shigeyuki TAKI

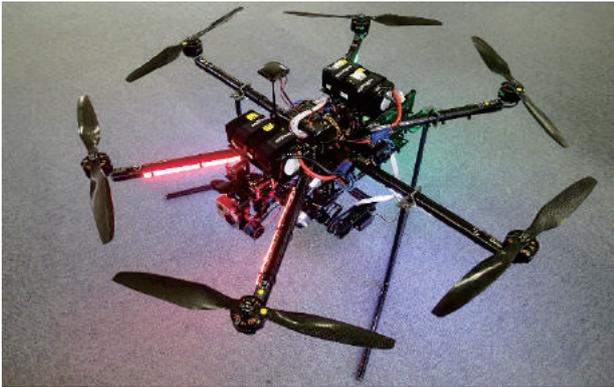
写真-1 撮影に使用した UAV
(エンルート社製 ZionPro800)

空中写真の撮影には、エンルート社製UAVのZionPro800(写真-1,表-1)を使用した。本撮影に使用した機種のようなマルチローター方式のUAVは、自動車等で機体の運搬がしやすく、離発着に広い敷地を要しないなど運用性が高い。動力は電気モーター式であり、エンジン式のUAVと比べて相対的にメンテナンスが容易であり、導入コストも低いため、様々な空撮シーンで活用が進んでいる。一方、航行速度・航続距離(バッテリーの容量)の点から範囲撮影には限界がある。また、機種によっては購入してからすぐにフライトさせることが可能であることから、安全管理が重要な課題となっている。

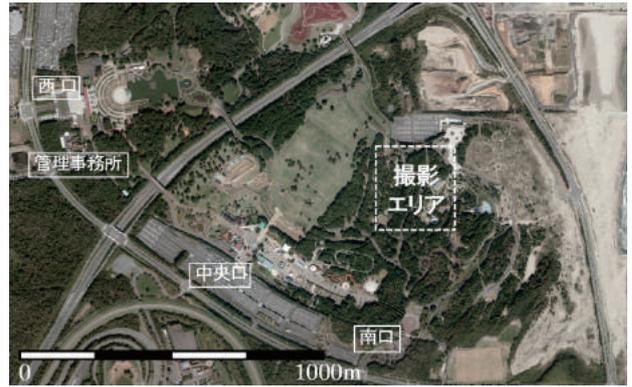
図-2 撮影位置図 (国営ひたち海浜公園)

撮影は、関東地方整備局国営常陸海浜公園事務所の協力を得て、休園である平成26年12月15日(月)に国営ひたち海浜公園(茨城県ひたちなか市:図-1)にて撮影を行った。撮影場所の選定にあたっては安全性を最も重視し、UAVの飛行エリアに第三者が近接しない環境であること、航空法による管制を受けない地域であること、無線機器を扱う関係上、電波環境が良好であることを条件とした。撮影範囲は図-2の撮影エリア(約250m×200m)とした。

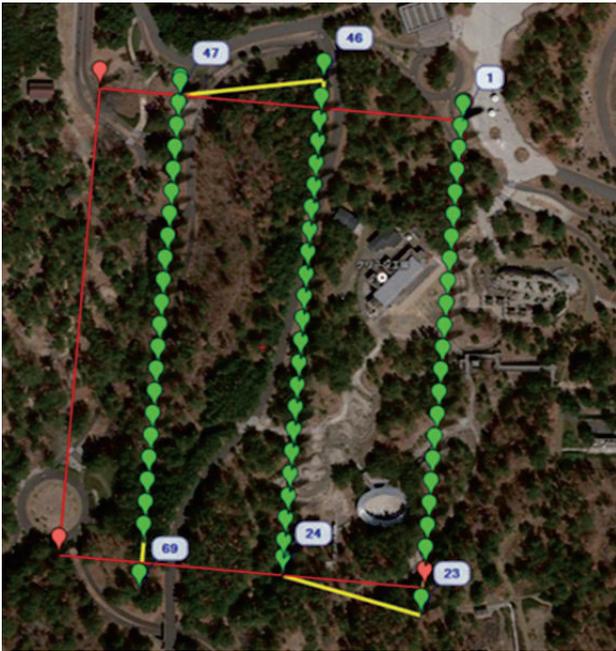
図-3 撮影位置（緑点；番号は撮影番号）

対地高度は航空法で定める国土交通大臣への通報を要しない130mとした。対地高度130m時の地上画素寸法は16mmレンズ使用時で約32mm、35mmレンズ使用時で約15mmである。撮影計画は、SfMやMVSといった多視点幾何による三次元モデル作成を行うことから、重複率を十分確保するためオーバーラップ率90%、サイドラップ率60%とし、東西南北方向の垂直撮影及び斜め撮影を行うこととした。斜め撮影に関してはカメラを俯角45度に設定した。参考として、16mmレンズで南北方向に飛行して撮影を計画した場合の撮影コースと撮影位置を示したものが図-3である。

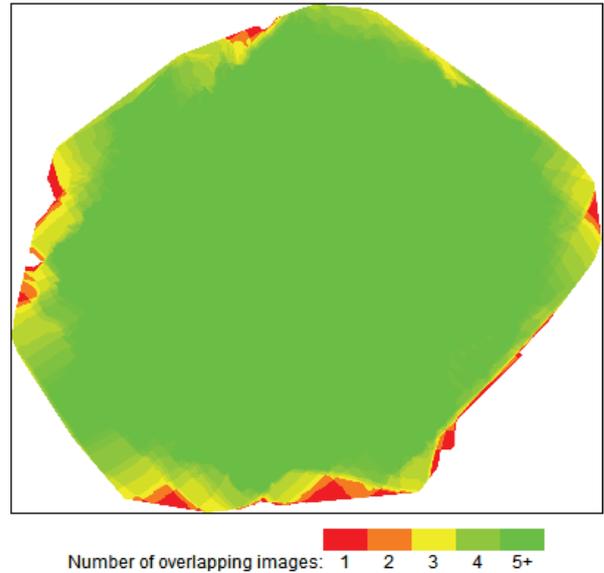
図-4 写真の重複状況

撮影に際しては、UAVの1フライト毎に撮影データを取り出して、目視で写真の確認を行いながら作業を行った。今回使用した三次元モデリングソフトウェアの一つのPix4Dmapperには簡易レポートを短時間で作成できる機能があり、写真の重複状況（図-4）、簡易オルソ及び標高データ（図-5）のイメージが確認でき、現場でのデータ確認に利便性が高いため、フライト毎に確認を行った。

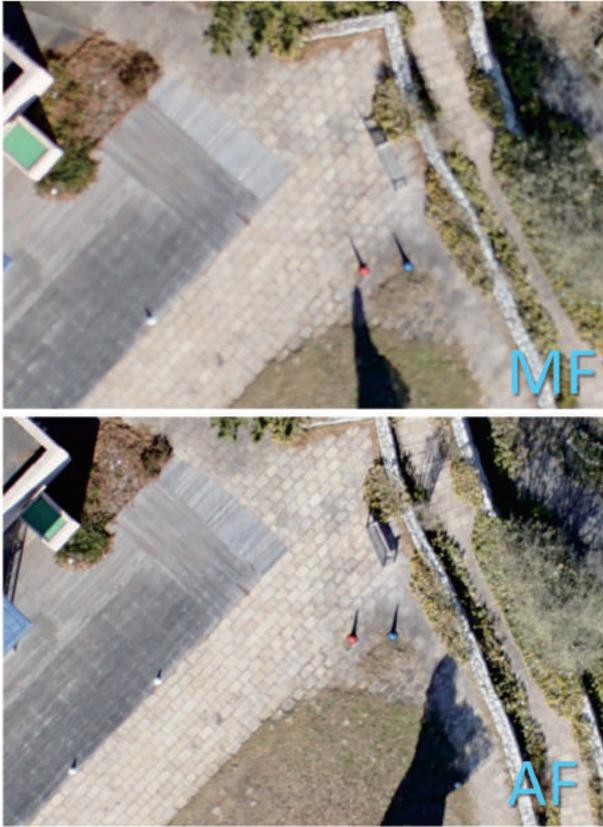
図-6 MF と AF の写真対比

撮影作業の冒頭に実施したMF無限遠撮影（表-3、番号1,2）後に写真の目視確認をしたところ、写真が不鮮明であることが確認された（図-6）。AFによる焦点距離の変化の影響が後続の精度検証に影響を与えることが想起されるものの、写真の不鮮明さから起きる判読精度低下の影響を考慮して、以後はAFでの撮影を行った（表-3）。

図-8によると、ソフトウェアを問わずカメラの内部標定要素を Fix (jas) とした場合の精度が他のケースと比べて一律に悪い結果となった。諸条件による精度の違いを確認するため、Fix (jas) を除いた値(図-9)を確認すると、おおむねRMSEが5cm前後となっている。M16がA16と比べて精度が悪く出ているのは、MFでは焦点が合わず不鮮明な写真(図-6)となったことが実際に判読する上で障害となったことが要因として考えられる。また、本検証ではnomとjasの間での有意な違いは確認できなかった。

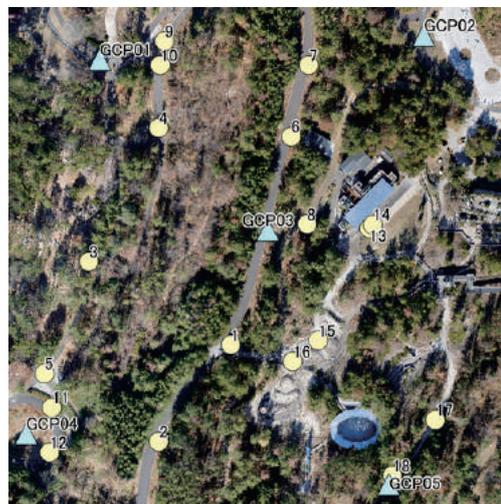
図-7 基準点(▲;5点)及び検証点(●;18点)の配置図

三次元モデルに地理座標を与えるため、基準点を撮影区域の四隅及び中心に設置した(図-7)。また、三次元モデルの精度検証に用いるため、作業地域全体に均等になるように18点の検証点を配置した。基準点及び検証点に設置した対空標識を写真-2に示す。基準点及び検証点の観測は、ネットワーク型RTK法(VRS方式)による単点観測法及びVRS方式による観測点からトータルステーションによる放射法を用いて行った。

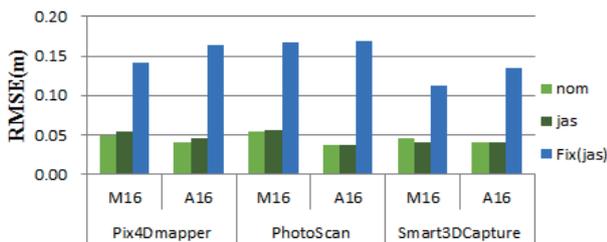
図-8 水平精度

水平精度の検証には、各条件で作成した三次元モデルから出力したオルソ画像を使用した。水平精度の検証方法は、3.2で取得した検証点座標を真値とみなして、オルソ画像から読み取った検証点座標との差分を取り、RMSEを求める方法とした。その結果を図-8に示す。

M16 : 16mm レンズ・マニュアルフォーカス
A16 : 16mm レンズ・オートフォーカス

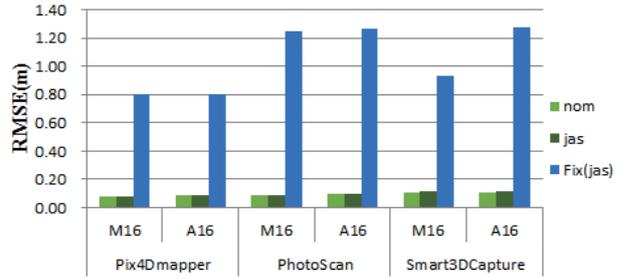
図-10 高さ精度

次に高さ精度の検証には、各条件で作成した三次元モデルから出力した点群データを使用した。高さ精度の検証方法は、検証点の測量結果による高さを真値とみなし、検証点の周囲 50cm 以内に発生した三次元点群データの高さを水平距離による加重平均した値(以下「加重平均値」という。)を算出して真値との差を算出し、RMSEを求める方法とした。

図-10を確認すると、Fix (jas) が水平精度の検証時以上に著しく悪い結果となったため、Fix (jas) を除いた図-11において比較を行った。何れのソフトウェアにおいてもセルフキャリブレーションを行った結果についてはRMSEが12cm以下の精度となった。各ソフトウェアを確認すると、AFがMFと比べて精度が若干低下しているように見受けられるほか、他のソフトウェアと比べ Smart3DCapture の精度が低い傾向が見受けられるが、有意な差と言えるかどうかはこの結果のみからは判断できない。

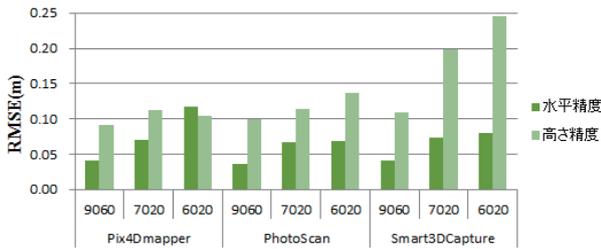
図-12 重複率の変化による精度比較
9060 : オーバーラップ 90%・サイドラップ 60%
7020, 6020 についても同様。

3.3 及び 3.4 の結果から、A16 の写真で nom により作成した三次元モデルで重複率の変化が精度に与える影響に関する評価を行った。重複率の減少による影響を考慮するため、計画したオーバーラップ 90%・サイドラップ 60%に加え、オーバーラップ 70%・サイドラップ 20%及びオーバーラップ 60%・サイドラップ 20%を追加して、精度検証を実施した。

図-12 から、各ソフトウェアにより程度の差はあるものの、重複率の減少に伴って、水平・高さともに精度が落ちる傾向が確認できる。なお、重複率が低下するとマッチングの不良によって検証点の周囲に点群が発生しない場合があり、加重平均値を求められない点があったため、点群の発生に成功した検証点の数は一定とはならなかった(図-13)。Pix4Dmapper は重複率の減少に伴い点群の発生に成功した検証点数の低下が顕著である一方、PhotoScan は 18 点全てで発生するなど、ソフトウェアごとに特徴が見られる結果となった。

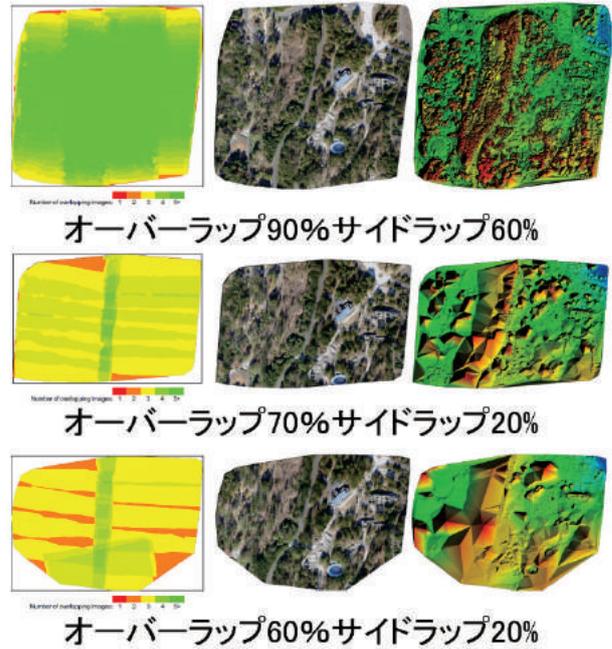
図-14 Pix4Dmapper での重複率の変化による影響
(左から写真の重複, 簡易オルソ, DSM)

参考に Pix4Dmapper の簡易レポート(図-14)を確認すると、オーバーラップ率の低下に伴い、オルソ・DSM の作成範囲が狭まっているほか、DSM が粗くなっていることが読み取れる。写真の重複をみると、オーバーラップ 60%サイドラップ 20%において、画像下部においてマッチング不良が起きていることが確認できる。

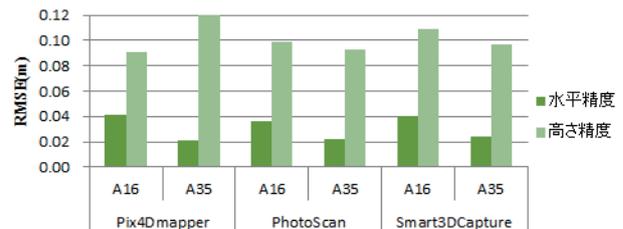
図-15 レンズの種類による変化

図-15 から A35 の水平方向の RMSE は A16 に対して半分程度を示しているため、地上画素寸法に準じた結果と考えられる。一方、高さ精度については水平精度のような向上は見られなかった。撮影高度は同等であることから、写真測量に準じて考えると、A35 の基線高度比が A16 と比べ半分程度となっていることが精度向上を妨げている要因と考えられる。

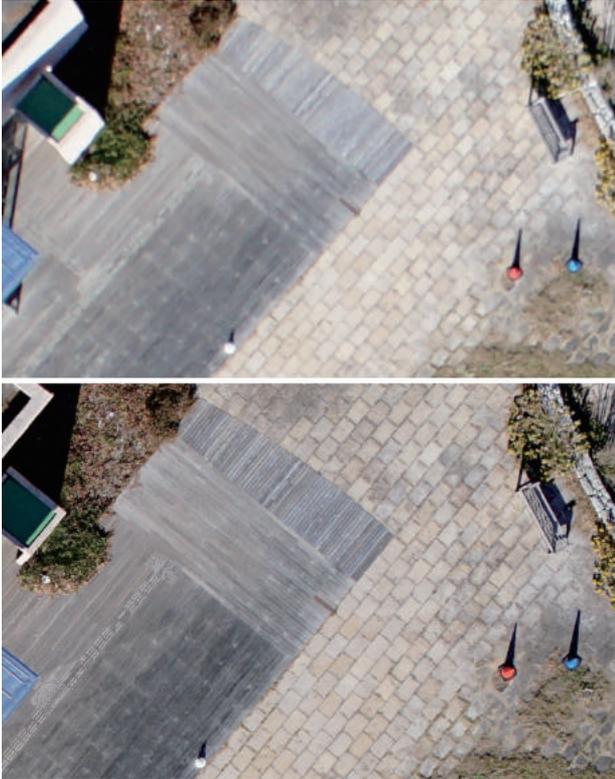
写真-3 写真の対比
(上：16mm レンズ 下：35mm レンズ)

UAV による空中写真撮影は、撮影効率の観点から広範囲の撮影が可能なレンズの使用頻度が高くなるのが想定される。そこで、焦点距離の異なるレンズでの精度変化を確認するため、焦点距離 35mm のレンズ(35mm 換算で 52.5mm)での撮影を同じ撮影高度で実施し(表-3 の番号 4; 以下「A35」という。), 精度比較を実施した。三次元モデル作成の条件は、引き続き nom で行っている。焦点距離 35mm は 16mm のレンズに対しておよそ 2 倍のため、地上画素寸法は約 15mm とおよそ半分である(写真-3)。

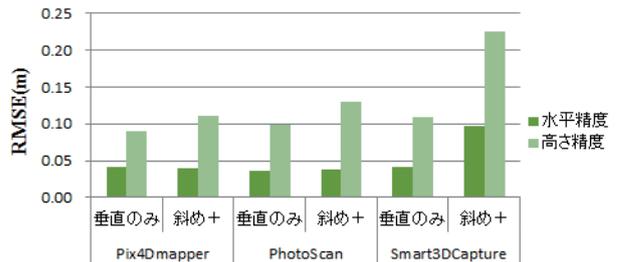
図-16 斜め写真を加えたモデルとの比較

三次元モデルの作成において、垂直写真に壁面などの再現性を高めるために撮影した斜め写真を加えた三次元モデルと、垂直写真のみで生成された三次元モデルとの差異について評価を行った。図-15において、「垂直のみ」とはA16を使用したもの、「斜め+」とは、A16に加えて俯角45度の斜め撮影（表-3の番号6～9）を使用したものである。図-16を確認すると、斜め撮影を加えたものは精度が若干低下していることが確認された。地上画素寸法が垂直に比べて粗い斜め撮影の写真を追加していることや、撮影範囲が限定されていたことから斜め撮影では十分に基準点が写っていないことなどの影響が考えられる。

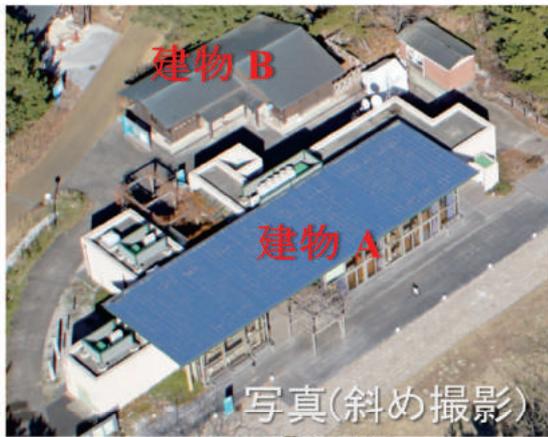
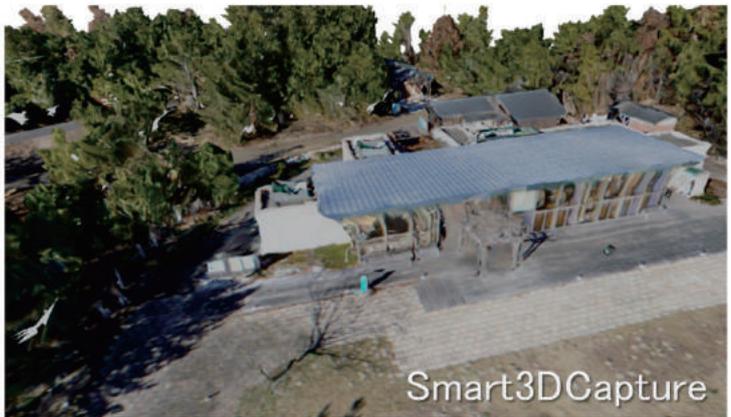
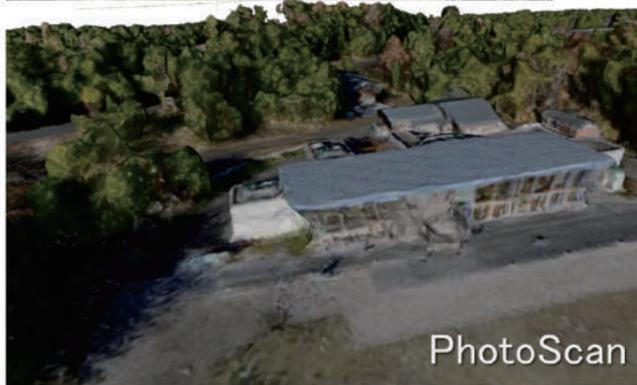
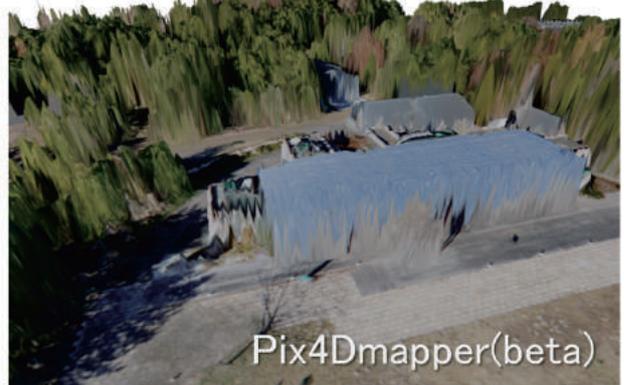
図-17 三次元モデルの比較

三次元モデルの再現性を視覚的に評価するために、図-17の建物A及び建物Bを対象として比較を行った。三次元モデルの作成では前述の3種類のソフトウェアを用いて、3.7で作成した「斜め+」のモデルを使用した。再現性は処理設定にも依存すると思われるが、ここでは他のソフトウェアとの比較のため、標準的な設定の処理結果で評価した。図-17が視覚的な評価の対象とした建物の斜め写真と三次元モデルである。各三次元モデルにおいてほぼ同様の位置から鳥瞰表示している。

Smart3DCaptureによるモデルは、看板や建物Aの柱などの壁面のテクスチャも十分識別できることから、本検証の3種類のモデルの中では再現性が最も高い結果となった。

PhotoScanによるモデルは、建物は再現されていたが、テクスチャがぼやける結果となった。また、建物の屋根部分のエッジが正確に再現されておらず、Smart3DCaptureに比べて再現性が劣る結果となった。

Pix4Dmapperについては、ベータ版の機能を用いて三次元モデルの作成を試みたが、建物Aや樹木の側面に注目すると、柱や枝などが表現されていなかった。

三次元モデルの視覚的評価については、本検証時点では、Smart3DCaptureでエッジがよく抽出されていること（図-20）が確認でき、建物側面のテクスチャまで表現されていた（図-17）。各ソフトウェアはバージョンアップが頻繁に実施されており、性能の向上が日進月歩といえる状況であることから今後再現性や解析精度が向上していくことが期待される。

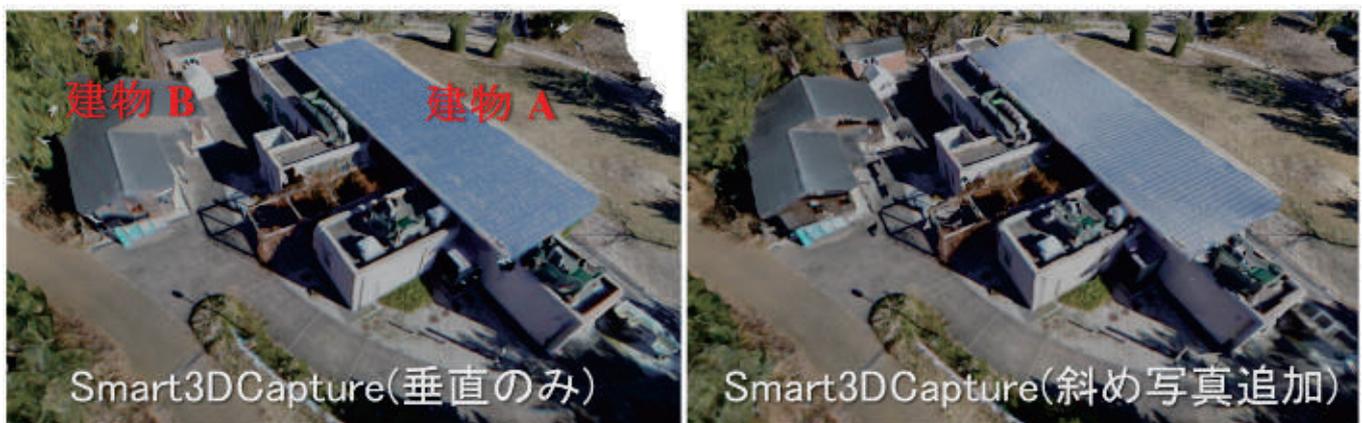
図-18 斜め写真による再現性の比較

図-18において建物Bの壁面を比較すると、垂直のみのものではテクスチャが伸ばされていて不鮮明なものが、斜め写真を含めたものでは斜め写真がテクスチャとして貼り付けられ、再現性が向上していることが確認できる。

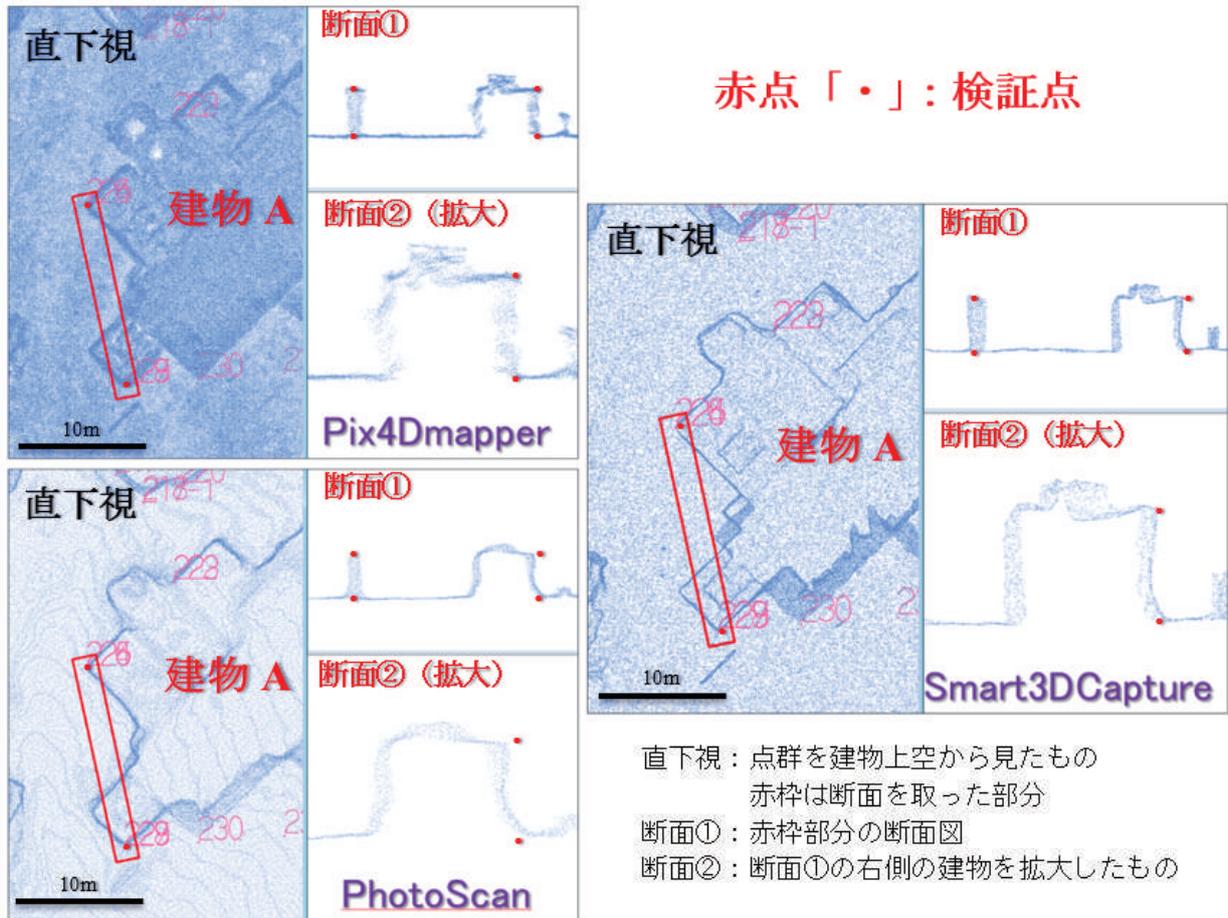
図-19 断面図（点群）による比較

三次元モデルの再現性について別の視覚的な観点から評価するため、建物Aの一部について、図-19及び図-20のように検証点を含む断面図を用いて再現性を確認した。図-19は各モデルから抽出した点群を用いて断面図を作成したものであり、図-20はテクスチャが貼り付けられる前の三次元モデルについて断面図を作成したものである。検証点については3.2に挙げたものの他に建物の角などを観測して取得している。図-19及び図-20における赤枠は断面のエリア、赤の点は検証点の位置を示している。ソフトウェアごとの傾向を見ると、PhotoScanでは建物のエッジが抽出されていないため、検証点との乖離が確認できる一方、Smart3DCaptureでは建物のエッジまで形状が再現されていることが明確に読み取れる。また、点群と三次元モデルを比べてみると、PhotoScanとSmart3DCaptureにおいて同様の形状を示している。Pix4Dmapperでは他のソフトウェアに比べ点群が分散しており、図-19の建物の断面を見ると、エッジが不明瞭であった。

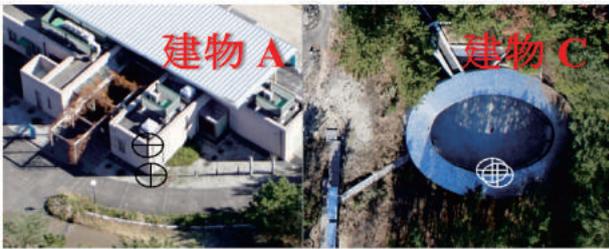
図-21 実写真上での特徴点の位置

視覚的な再現性が良好な Smart3DCapture による斜め撮影を追加した三次元モデルを使用して、三次元モデルの中の特徴点(図-21)の座標の計測を行い、現地で観測した検証点座標との差(表-5)を算出して定量的な評価を行った。三次元モデル中の特徴点座標の計測には、Acute3D社の提供しているビュー

アを用いた。結果として、三次元モデル上での計測結果及び検証点の座標を用いて算出した誤差は、建物 A 上端と建物 C 屋根で水平位置が若干ずれているものの、3.3 及び 3.4 の精度検証の結果(セルフキャリブレーションを行ったもの)と大きく変わらない結果であった。
