和歌山大学宇宙開発プロジェクト(WSP)による 2012年度成層圏バルーンサット放球実験報告書

Balloon-Sat Launch Explanation 2012 by Wakayama Space Project(WSP)

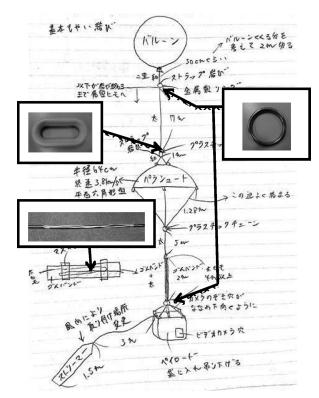
図13 バルーンの全体図

今回の放球実験でのバルーンサットの全体構造が図13である。

ペイロードとパラシュートの接続部分に使用したものは衝撃吸収用のゴムバンドに紐(太)をマスキングテープでとめたものである。また、製作に使用した材料を表2にまとめた。また、図13に記載はないが、「危険物ではありません」ポスターを付けた。

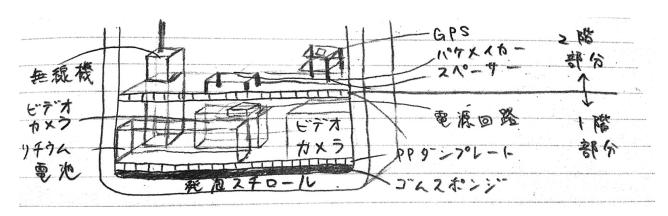
図14 ペイロードの断面図

線機,リチウムイオン電池×14,電源回路を,2階部分にはGPS,パケメイカー(加速度センサ,リチウムイオン電池×2が搭載予定だったが,直前で動作確認出来なかったため取り外した)を搭載した。ペイロードの断面図が図14である。

- ・底にゴムスポンジ, PPダンプレートを敷いた。(図 14参照)
- ・ビデオカメラ覗き窓は1 [mm] 厚PET樹脂板を接着 剤で固定し、シリコンで防水。(図15参照)
- 傷・汚れ防止のため保護シートを貼ったままで製作 し、放球直前ではがした。
- ・2階部分回路は動かないよう、PPダンプレートにスペーサーで固定した。(図14, 16参照)
- ・機器への衝撃対策、固定するためにスポンジ(連続発
